**DEGRADAÇÃO AMBIENTAL DO BAIRRO FORTALEZA, MUNICÍPIO DE GUARULHOS (SP), FRENTE AO USO E OCUPAÇÃO DO SOLO***THE ENVIRONMENTAL DEGRADATION OF THE FORTALEZA QUARTERS, MUNICIPALITY OF GUARULHOS (SP), FROM THE OCCUPATION AND USE OF SOIL*

**RESUMO:** O Município de Guarulhos, segunda maior cidade em população no Estado de São Paulo e pertencente à Região Metropolitana de São Paulo - RMSP vem sofrendo uma ocupação acelerada e desordenada ao longo de décadas. Dividido fisiograficamente em dois macrocompartimentos, separados pela Falha do Rio Jaguari, Guarulhos possui na sua porção sul uma área já consolidada com terrenos mais apropriados à ocupação e com mais facilidade de acesso a serviços e infraestrutura. As áreas com problemas encontram-se na porção norte do município, que além de serem áreas com presença de declividades acentuadas, são ocupadas irregularmente, carentes em infraestrutura e planejamento do Poder Público. O resultado dessa pressão de ocupação na porção norte do município fez-se necessário o estudo da microbacia pertencente ao Bairro Fortaleza que possui ocupações com um histórico com diferentes resultados ao longo do tempo em degradações ambientais principalmente no qu

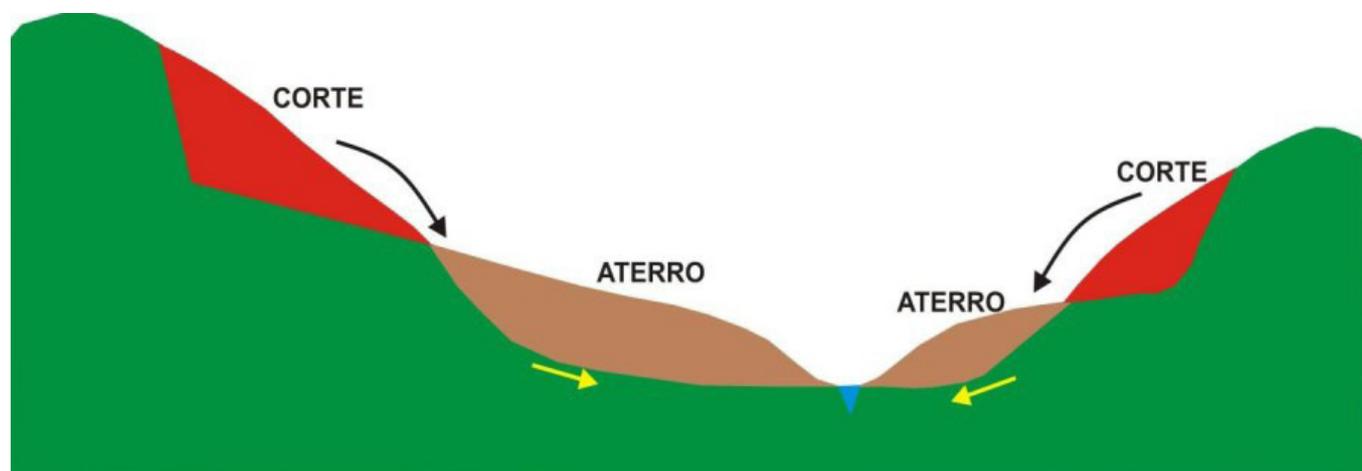
**Figura 2:** Esquema ilustrativo das intervenções nas encostas da Microbacia Córrego do Entulho para a implantação do Jardim Fortaleza.

A ocupação urbana estabelecida pela implantação do loteamento instaurou-se através de ampla e intensa terraplenagem, com a mobilização de volumes significativos de material terroso e rochoso das partes elevadas para os setores de baixa encosta e planícies fluviais, acarretando mudanças expressivas na geometria das encostas. Foram projetados milhares de lotes de 125m<sup>2</sup> numa situação de topogra-

fia adversa, tendo sido praticado o desbaste de quadras em grandes proporções para aplanar os terrenos e acomodar os lotes. A Figura 2 ilustra de forma esquemática esta situação.

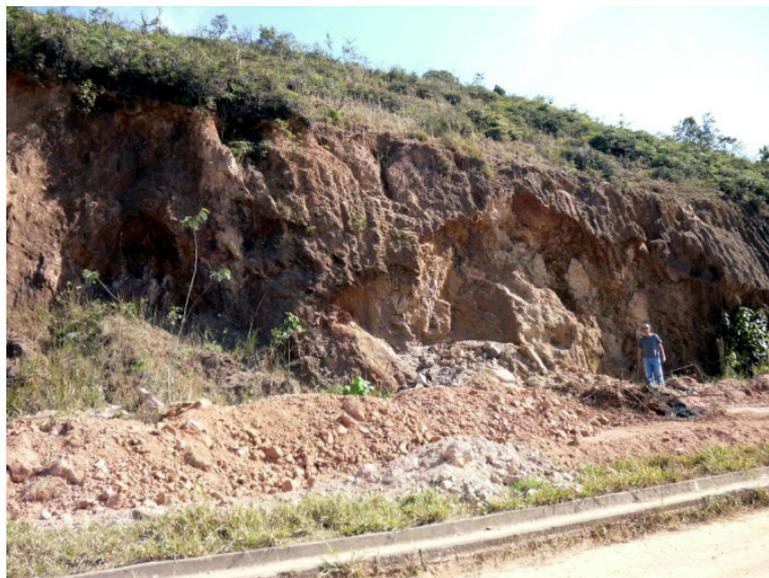
**Figura 4:** Deslocamento em abertura de arruamento (MESQUITA, 2010).  
**Figure 4:** Peeling in open street (MESQUITA, 2010).

**Degradação Muito Alta (Figuras 4 e 5):**

- todos os setores de APPs que apresentam uso da terra ou com áreas de cobertura vegetal degradada do tipo rasteira;
- setores de topos com exposição de SARs onde se encontram taludes de cortes com deslocamentos;

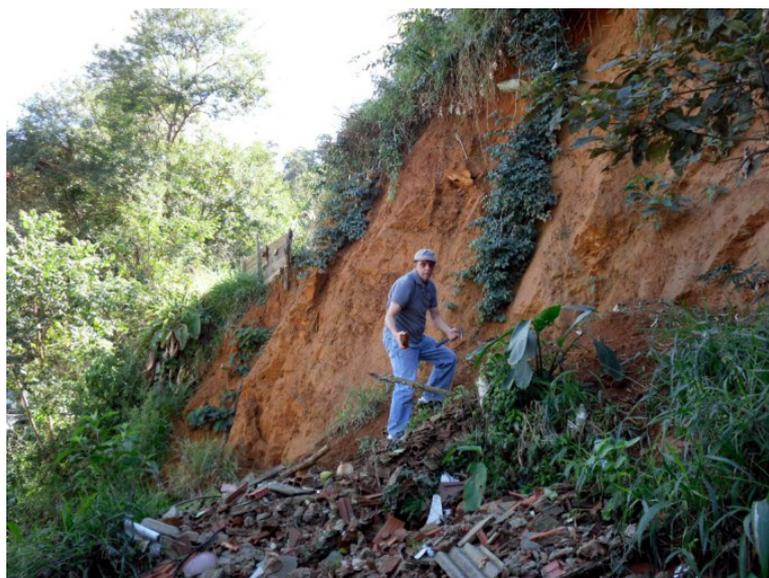
**Figura 5:** Escorregamento em área de ocupação irregular (MESQUITA, 2010).  
**Figure 5:** Slip into irregular footprint (MESQUITA, 2010).

- setores de cabeceira com aterros ou exposição de SARs em forma de cortes ocupadas por áreas residenciais precárias (Favelas) apresentando escorregamentos em aterros e áreas de risco;
  - setor de planície com depósitos de assoreamento ou aterros;
  - Áreas relacionadas à mineração.
- Obs.: Em todas essas situações ocorrem superfícies cobertas por vegetação rasteira rarefeita.

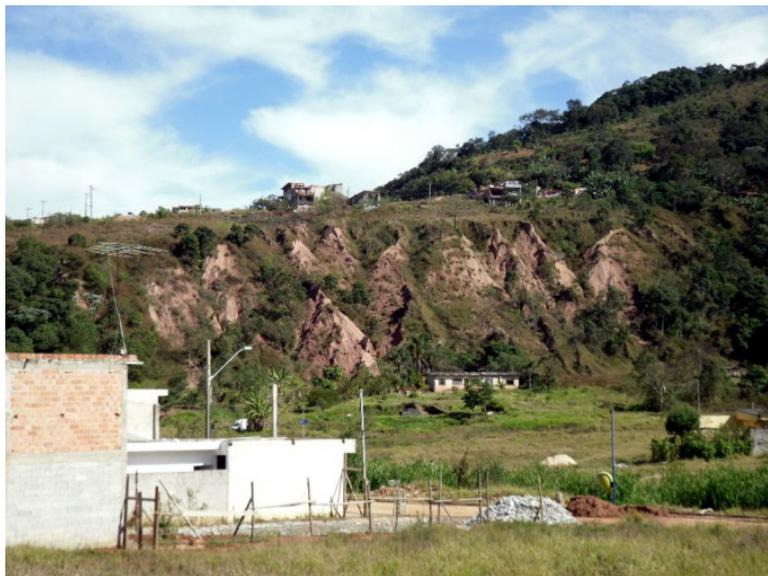
**Figura 6:** Escorregamento em área de ocupação irregular (MESQUITA, 2010).  
**Figure 6:** Slip into irregular footprint (MESQUITA, 2010).

**Degradação Alta (Figuras 6 e 7):**

- setores de cabeceira, média e baixa encosta com aterros ou exposição de SARs ocupadas por áreas residenciais não consolidadas, apresentando escorregamentos e ravinas;
- setores de média encosta com aterro ou SAR

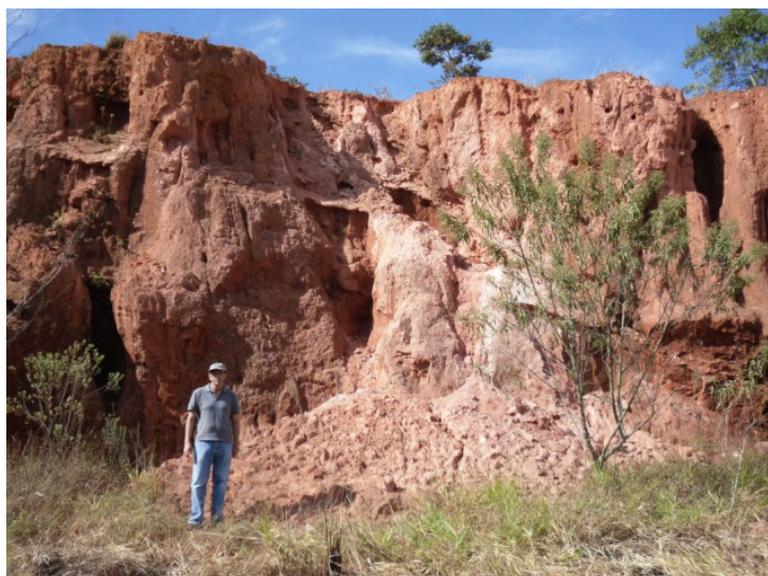
**Figura 7:** Área de boçoroca e escorregamento (MESQUITA, 2010).  
**Figure 7:** Ravine and slipping area (MESQUITA, 2010).

- cobertos por vegetação rasteira, apresentando escorregamentos e ravinas;
- setores de baixa encosta com aterro e vegetação rasteira, apresentando ravinas;
- setor de planície com aterros e ocupação residencial não consolidada.

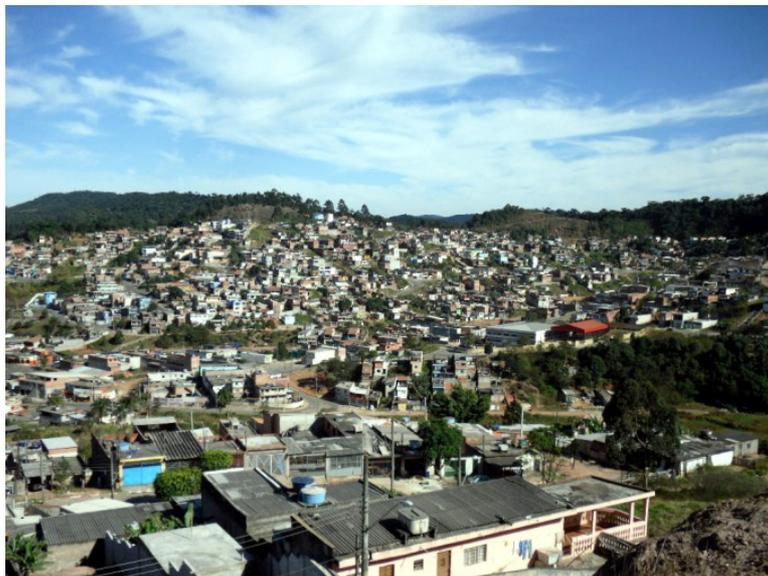
**Figura 8:** Planície com aterro e ocupação residencial consolidada (MESQUITA, 2010).

**Degradação Média (Figura 8):**

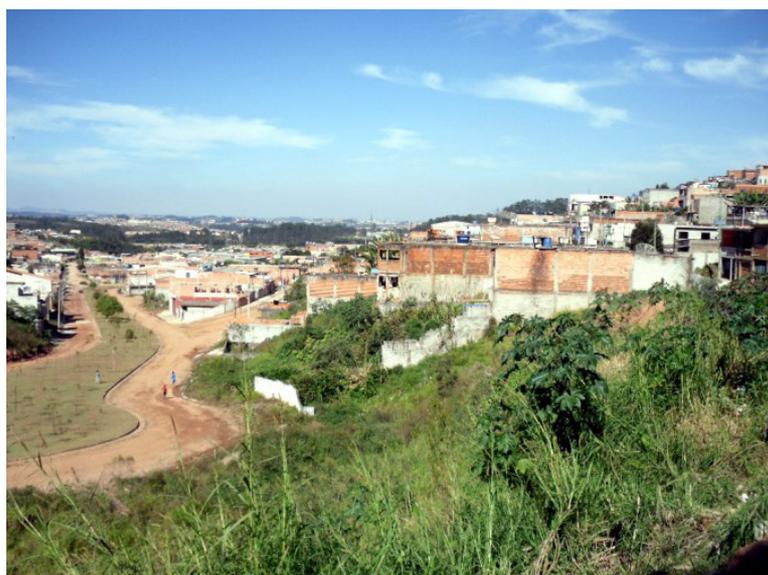
**Figura 9:** Área de baixa e media encosta com aterro, ocupação residencial e vegetação (MESQUITA, 2010).

**Degradação Baixa (Figura 9):**

- vegetação arbórea;
- setores de cabeceira com aterro ou SAR e vegetação arbórea;
- setores de média e baixa encosta com aterros ou exposição de SARs contendo ocupação residencial consolidada;
- planície com aterro e ocupação residencial consolidada ou vegetação arbórea;
- as áreas com vegetação arbórea recomposta representam terrenos onde vem ocorrendo a recuperação ambiental de forma espontânea.

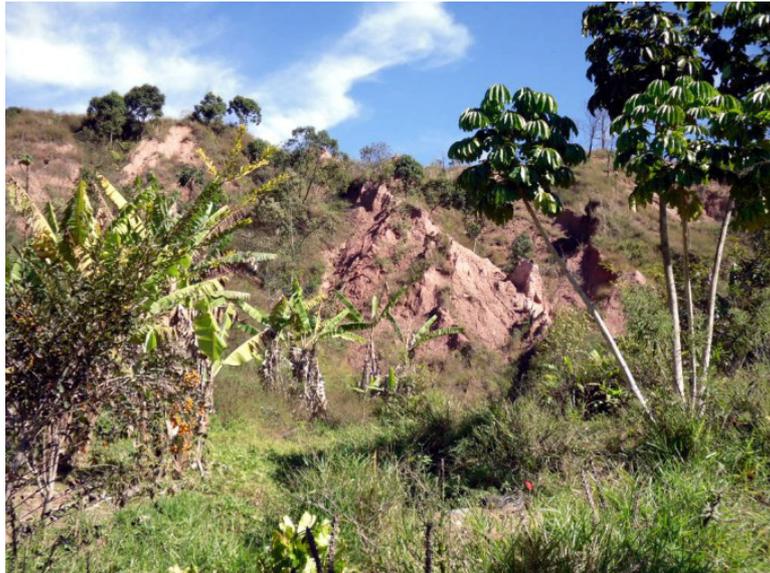
**Figura 10:** Presença de vegetação em área de aterro (MESQUITA, 2010).  
**Figure 10:** Presence of vegetation in the landfill area (MESQUITA, 2010).

**Degradação Muito Baixa (Figura 10):**

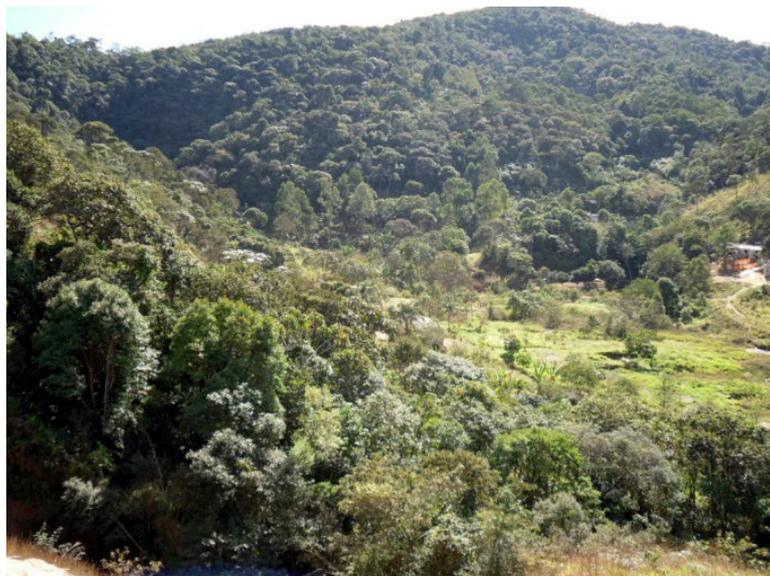
**Figura 11:** Área de vegetação arbórea ainda preservada (MESQUITA, 2010).  
**Figure 11:** Preserved arboreal vegetation area (MESQUITA, 2010).

**Degradação inexistente (Figura 11):**

- onde o solo residual e a vegetação arbórea estão preservados em todas as situações de encosta e fundo de vale.
