## ANÁLISE DAS ALTERAÇÕES TECNÔGENICAS DAS CACHOEIRAS DO MUNICÍPIO DE GUARULHOS (SP)

### ANALYSIS OF TECHNOGENIC CHANGES SUFFERED BY GUARULHOS CITY (SP) WATERFALLS

Fabiola Menezes SANTOS<sup>1</sup>,  
Adriana Aparecida de OLIVEIRA<sup>2</sup>,  
Bruna Daniele de Carvalho Gimenez TORRESANI<sup>3</sup>,  
William de QUEIROZ<sup>4</sup>,  
Antonio Manoel dos Santos OLIVEIRA<sup>5</sup>

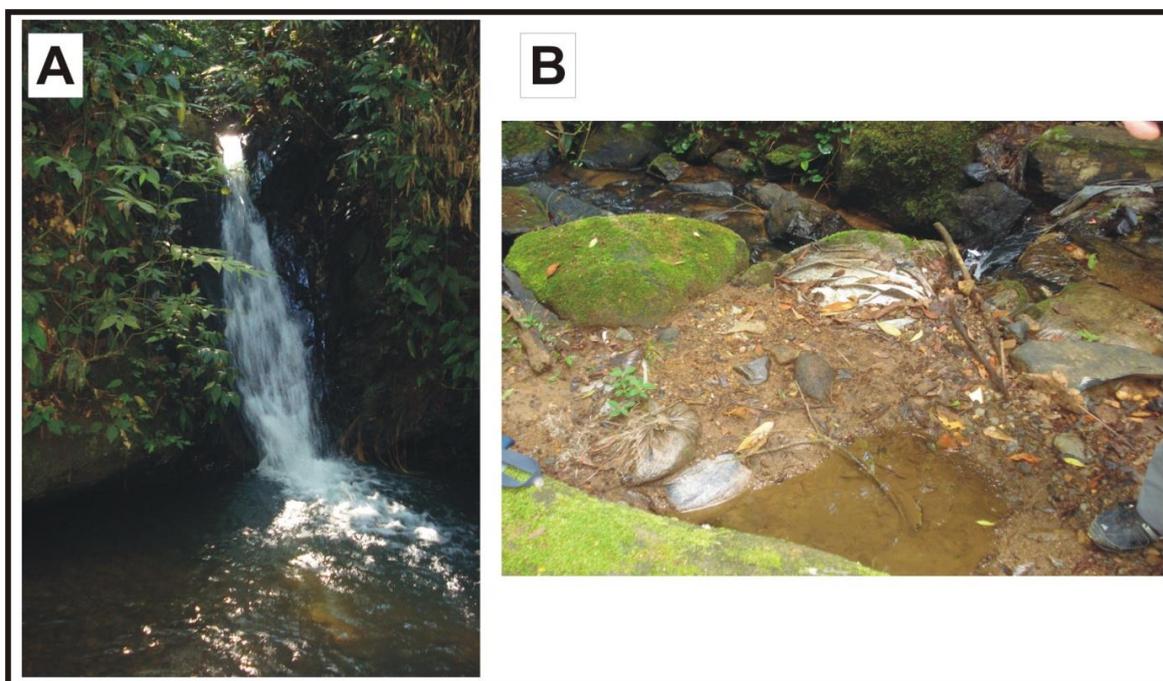
Possui uma queda de 3 metros com uma pequena barragem de solo ensacado, onde há um acúmulo considerável de sedimentos desde argilosos até seixos, incluindo fragmentos de cerâmicas e

competência de transporte variável, indicando contribuição de construções locais.

Segundo Oliveira (1990) e Peloggia (1999) o depósito da Figura 2, pode ser classificado como *induzido* devido à presença de materiais oriundo de processos erosivos antrópicos e o autor Nolasco (2002) o denomina como *direto*, pois foi provocado com intencionalidade pelo Homem.

**Figura 2** - Cachoeira Caminho das Flores. A- Queda com três metros. B- Depósito tecnogênico. Fonte: Santos, 2015.

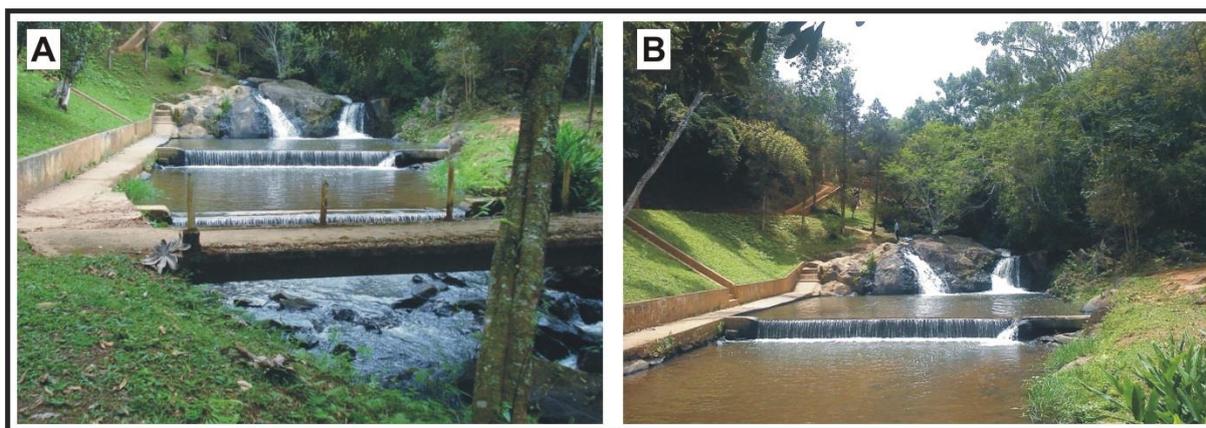
conforme Figura 3, observamos diversas alterações antrópicas no local, como rampas e escadas em alvenaria; barramento cimentado, formando dois lagos de pouca profundidade e ponte de interligação entre as duas margens.

Como efeito direto dessas alterações, houve a retirada da cobertura vegetal e pontos de solo exposto em processo erosivo.

**Figura 3** - Cachoeira Orquidiama. A- Construções ao lado da cachoeira. B- Perda da cobertura arbórea. Fonte: Santos, 2015.

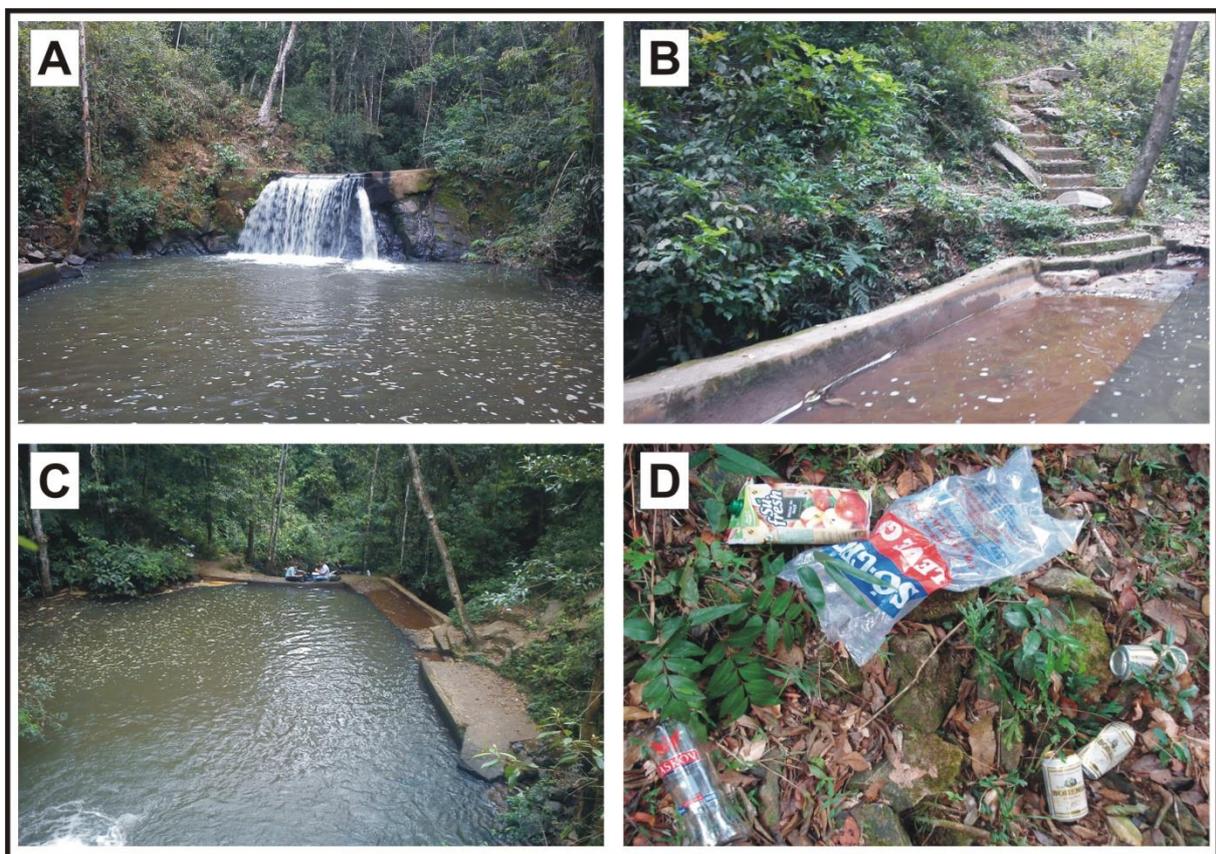
A queda principal para banho possui 3,0 metros de altura e através da Figura 4 é notório as alterações antrópicas, como escadas de alvenaria; barramentos de concreto, formando um lago; instalação de bomba de água e lixo na trilha da cachoeira (SANTOS, 2015).

**Figura 4** - Cachoeira Dona Tereza. A – Queda principal de três metros. B - Escada de alvenaria. C - Barramento de concreto. D - Lixo encontrado na trilha. Fonte: Santos, 2015.

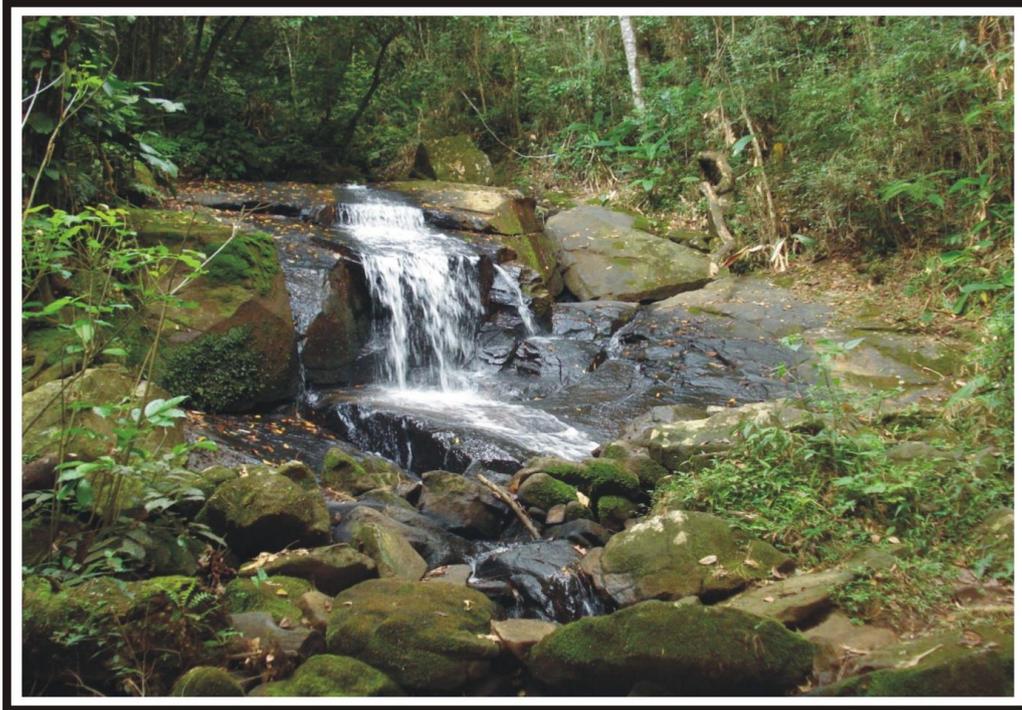
Com uma queda de 26 metros (extensão total, declividade de 10°), a cachoeira encontra-se em uma área relativamente bem preservada, com árvores com mais de 20 metros de altura e a presença

de animais silvestre da fauna local, não sendo observadas alterações significativas (Figura 5).

**Figura 5** – Cachoeira Sítio Tuna. Fonte: Santos, 2015.

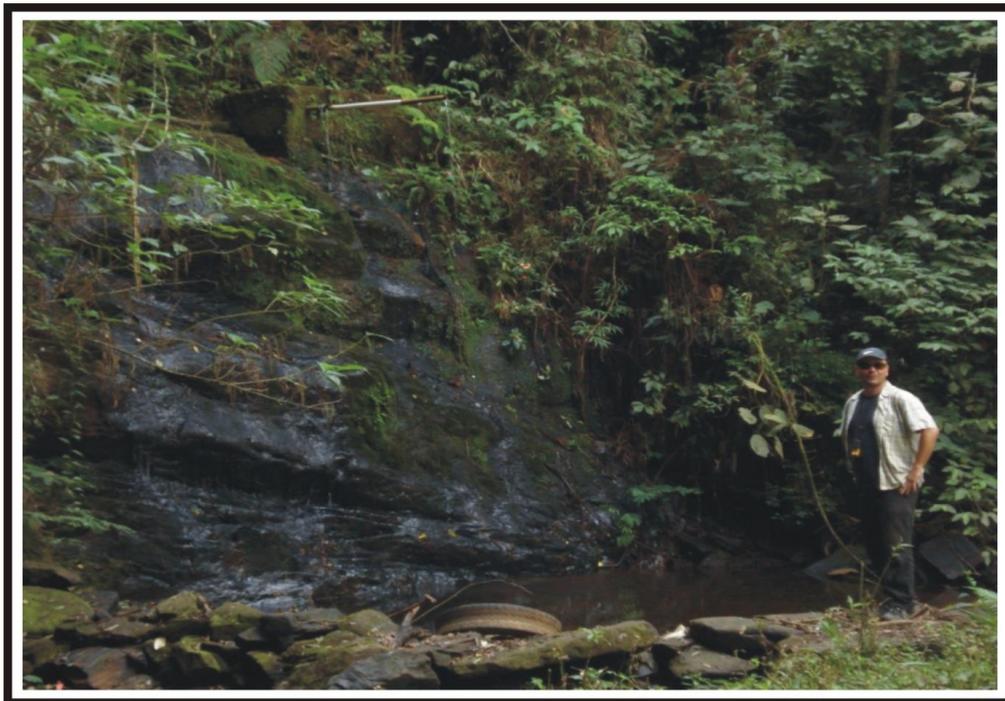
A queda possui 7 metros e como indicador de alteração antrópica podemos observar na Figura 6 que foi colocado um cano na base da cachoeira e um pneu em sua proximidade.

**Figura 6** - Cachoeira Tanque Grande 1. Fonte: Santos, 2015.

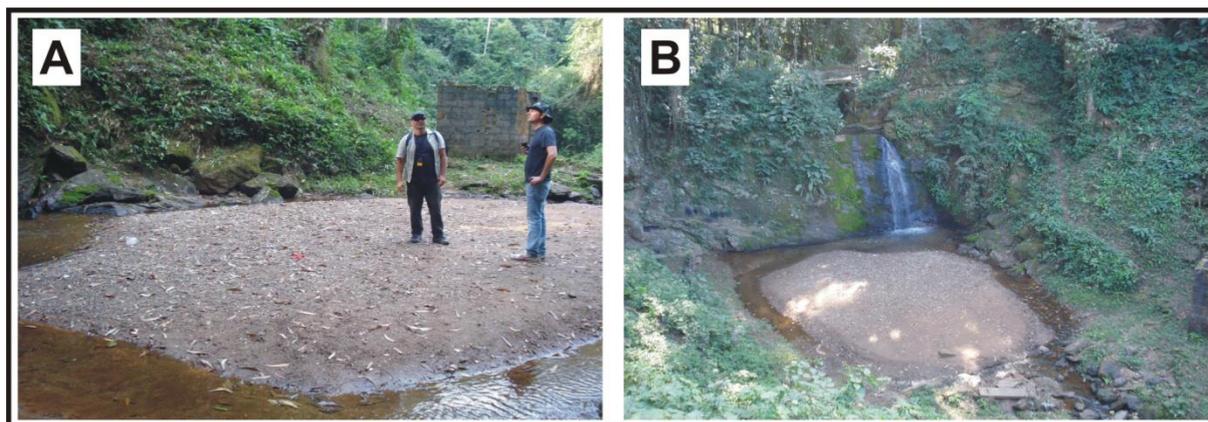
A cachoeira possui 5,0 metros, na Figura 7 evidencia-se a alteração antrópica na formação de uma ilha de sedimentação, contendo fragmentos de cerâmica, brita, tijolo e telha. De acordo com o responsável do local, tal material foi introduzido visando proporcionar conforto e estabilidade na

realização dos rituais, os artefatos religiosos (materiais sintéticos e orgânicos) são retirados após o culto.

De acordo com os autores Oliveira (1990); Peloggia (1999) e Nolasco (2002) o depósito da Figura 2, pode ser classificado como *construído*, pois é resultante da ação humana direta.

**Figura 07** – Cachoeira Tanque Grande 2. A- Depósito tecnogênico. B- Queda com cinco metros. Fonte: Santos, 2015.

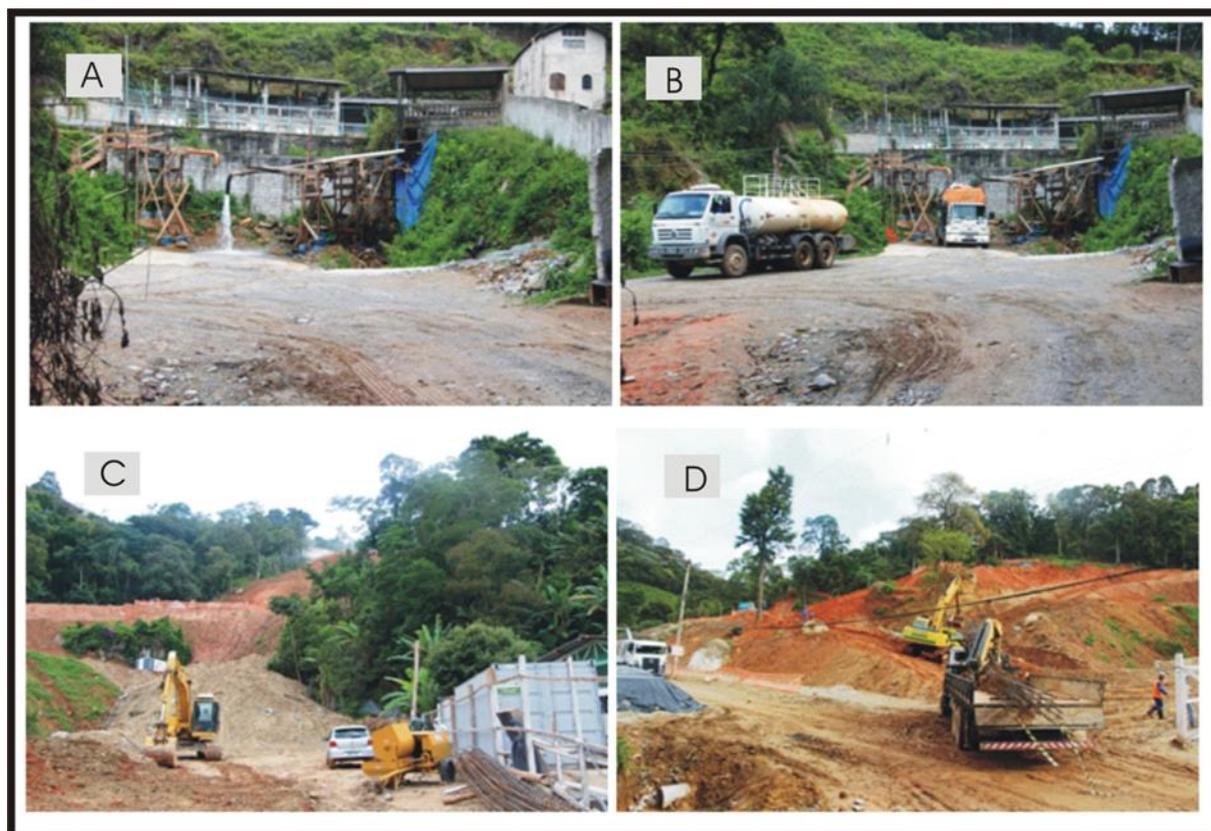
Localizada na microbacia Capão da Sombra, a cachoeira do Alemão foi totalmente descaracterizada pelo proprietário local, a tal ponto de ser imperceptível, visualmente, a morfogênese do seu estado natural (SANTOS 2015).

A autora supracitada ressalta o fato que suas águas estavam abastecendo o canteiro de obras do Rodoanel trecho Norte, em implantação na época, conforme Figura 8.

As alterações antrópicas são inúmeras, como perda da cobertura vegetal, solo exposto, instalação de tubulações onde se encontrava a cachoeira, edificações (piscinas, galpão e casa) construídas em Área de Preservação Ambiental.

Segundo Oliveira (1990) e Peloggia (1999) o depósito da Figura 8, pode ser classificado como *construído* e o autor Nolasco (2002) o denomina como *direto*, pois foi provocado com intencionalidade pelo Homem.

**Figura 8** - Cachoeira do Alemão. Depósitos tecnogênicos referentes às Obras do Rodoanel trecho Norte (Fotos A, B, C e D). Fonte: Santos, 2015.

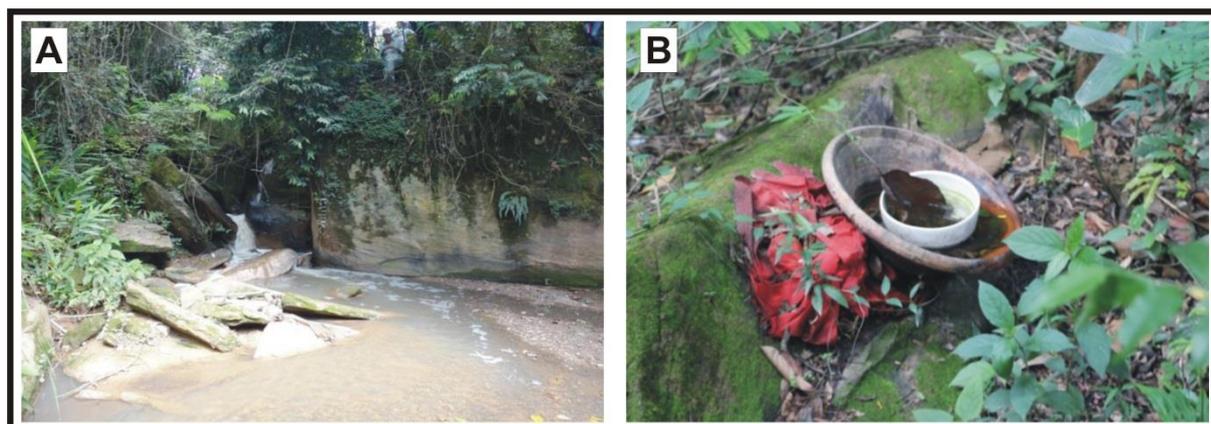
Possui uma queda principal com 5,50 metros, na calha do rio observa-se cascalho e sedimentos com restos de materiais de construção e artefatos de ritual religioso (materiais sintéticos e orgânicos), conforme Figura 9.

A autora ainda destaca que a área apresenta mata degradada, relacionando o processo de sedimentação observado na cachoeira com a expansão urbana, visto as diversas moradias em seu entorno e estar a montante da obra do Rodoanel trecho Norte, em implantação na época.

Segundo Oliveira (1990) e Peloggia (1999) o depósito da Figura 9, pode ser classificado como *induzido* devido à presença de materiais oriundo de processos erosivos antrópicos e o autor Nolasco (2002) o denomina como *direto*, pois foi provocado com intencionalidade pelo Homem, visto a proximidade da construção do Rodoanel a Área de Preservação Ambiental (APP).

**Figura 9** - Cachoeira Cabuçu/Invernada. A - Queda com cinco metros e meio e a presença de depósito tecnogênico. B - Artefato religioso encontrado na trilha. Fonte: Santos, 2015.

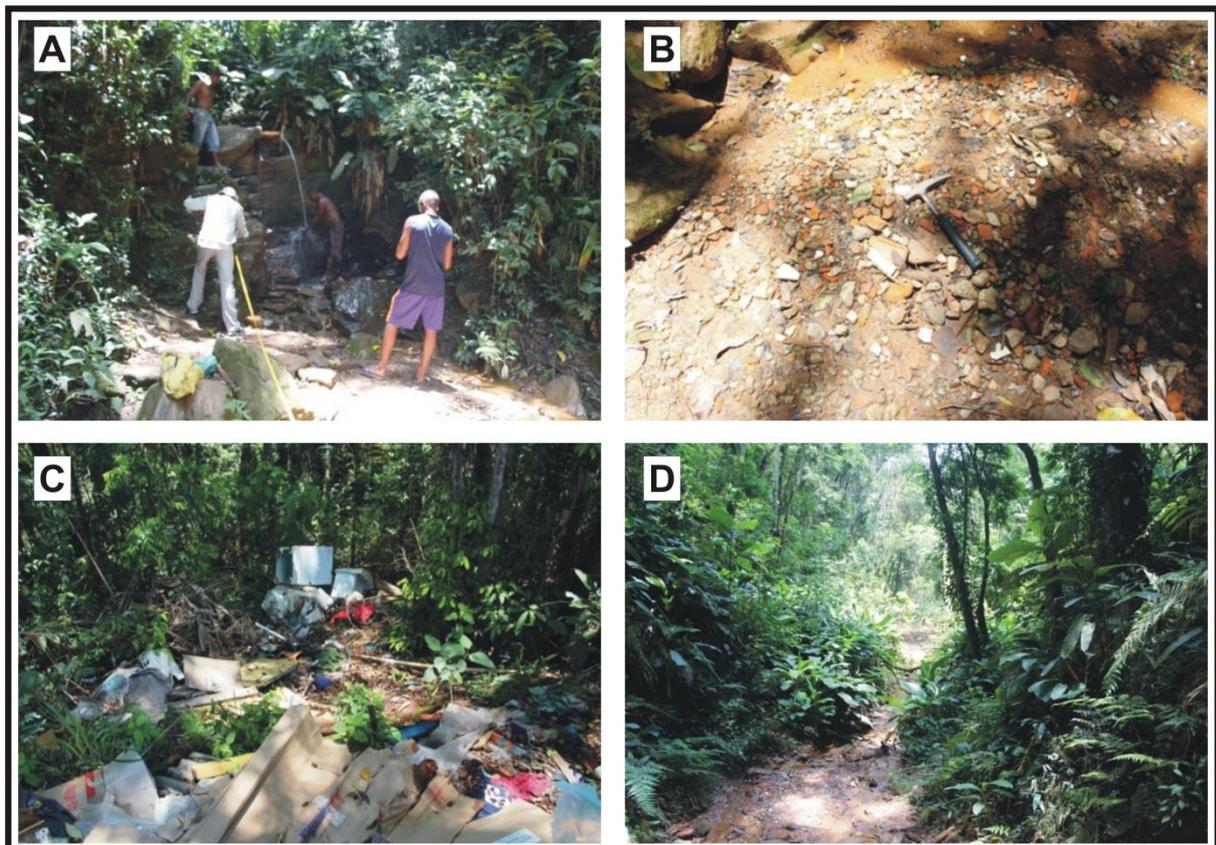
Possui uma queda principal de 3 metros e conforme Figura 10, observam-se alterações antrópicas como a instalação de cano de água e diversos pontos com resíduos de lixo. A região apresenta cobertura vegetal arbórea em processo de degradação, há diversas residências próximas ao atrativo, o que ameaça diretamente a conservação do mesmo (SANTOS, 2015).

A autora supracitada associa os sedimentos e assoreamento observado na

cachoeira com a ocupação urbana, haja em vista que o local se encontra a jusante da obra do Rodoanel trecho Norte, em implantação na época.

Segundo Oliveira (1990) e Peloggia (1999) o depósito da Figura 09, pode ser classificado como *induzido* devido à presença de materiais oriundo de processos erosivos antrópicos e o autor Nolasco (2002) o denomina como *indireto*, por ser resultante da soma de ações do agente Homem, sem intencionalidade, com outros agentes (acúmulo de lixo e peso de construções).

**Figura 10** - Cachoeira Julieta. A - Queda com 3 metros. B- Depósito tecnogênico. C - Entulho na entrada da trilha. D - Área a jusante da cachoeira assoreada. Fonte: Santos, 2015.

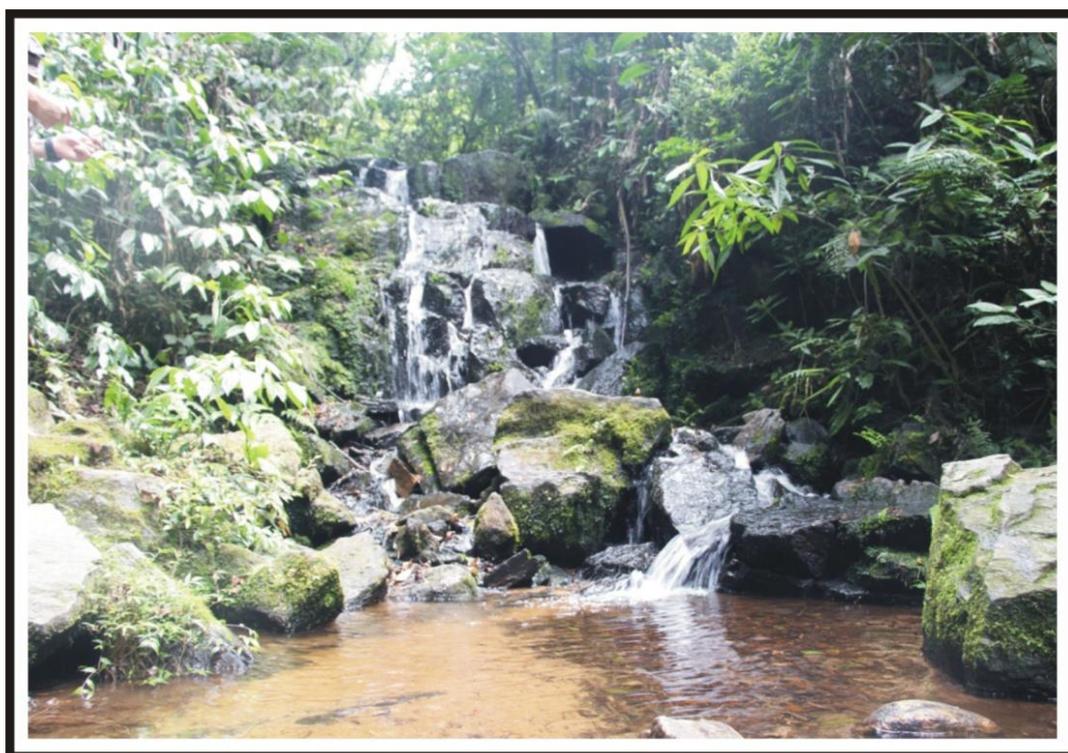
Não foram observadas alterações antrópicas significativas.

Possui uma queda principal com altura de 11,0 metros, o local é bem preservado, a vegetação presente é intensa com grande biodiversidade vegetal e animal (Figura 11).

**Figura 11** – Cachoeira Núcleo Cabuçu. Fonte: Santos, 2015.
