CARACTERIZAÇÃO GEOAMBIENTAL COMO SUBSÍDIO AO PLANEJAMENTO URBANO E TURÍSTICO EM AMPARO (SP)*GEOENVIRONMENTAL CHARACTERIZATION AS SUBSIDY TO URBAN AND TOURISM PLANNING IN AMPARO, SÃO PAULO, BRAZIL*Sabrina Cristina MARTIN¹; José Eduardo ZAINÉ²; Flávio Henrique RODRIGUES³; Tales de Deus DINIZ³

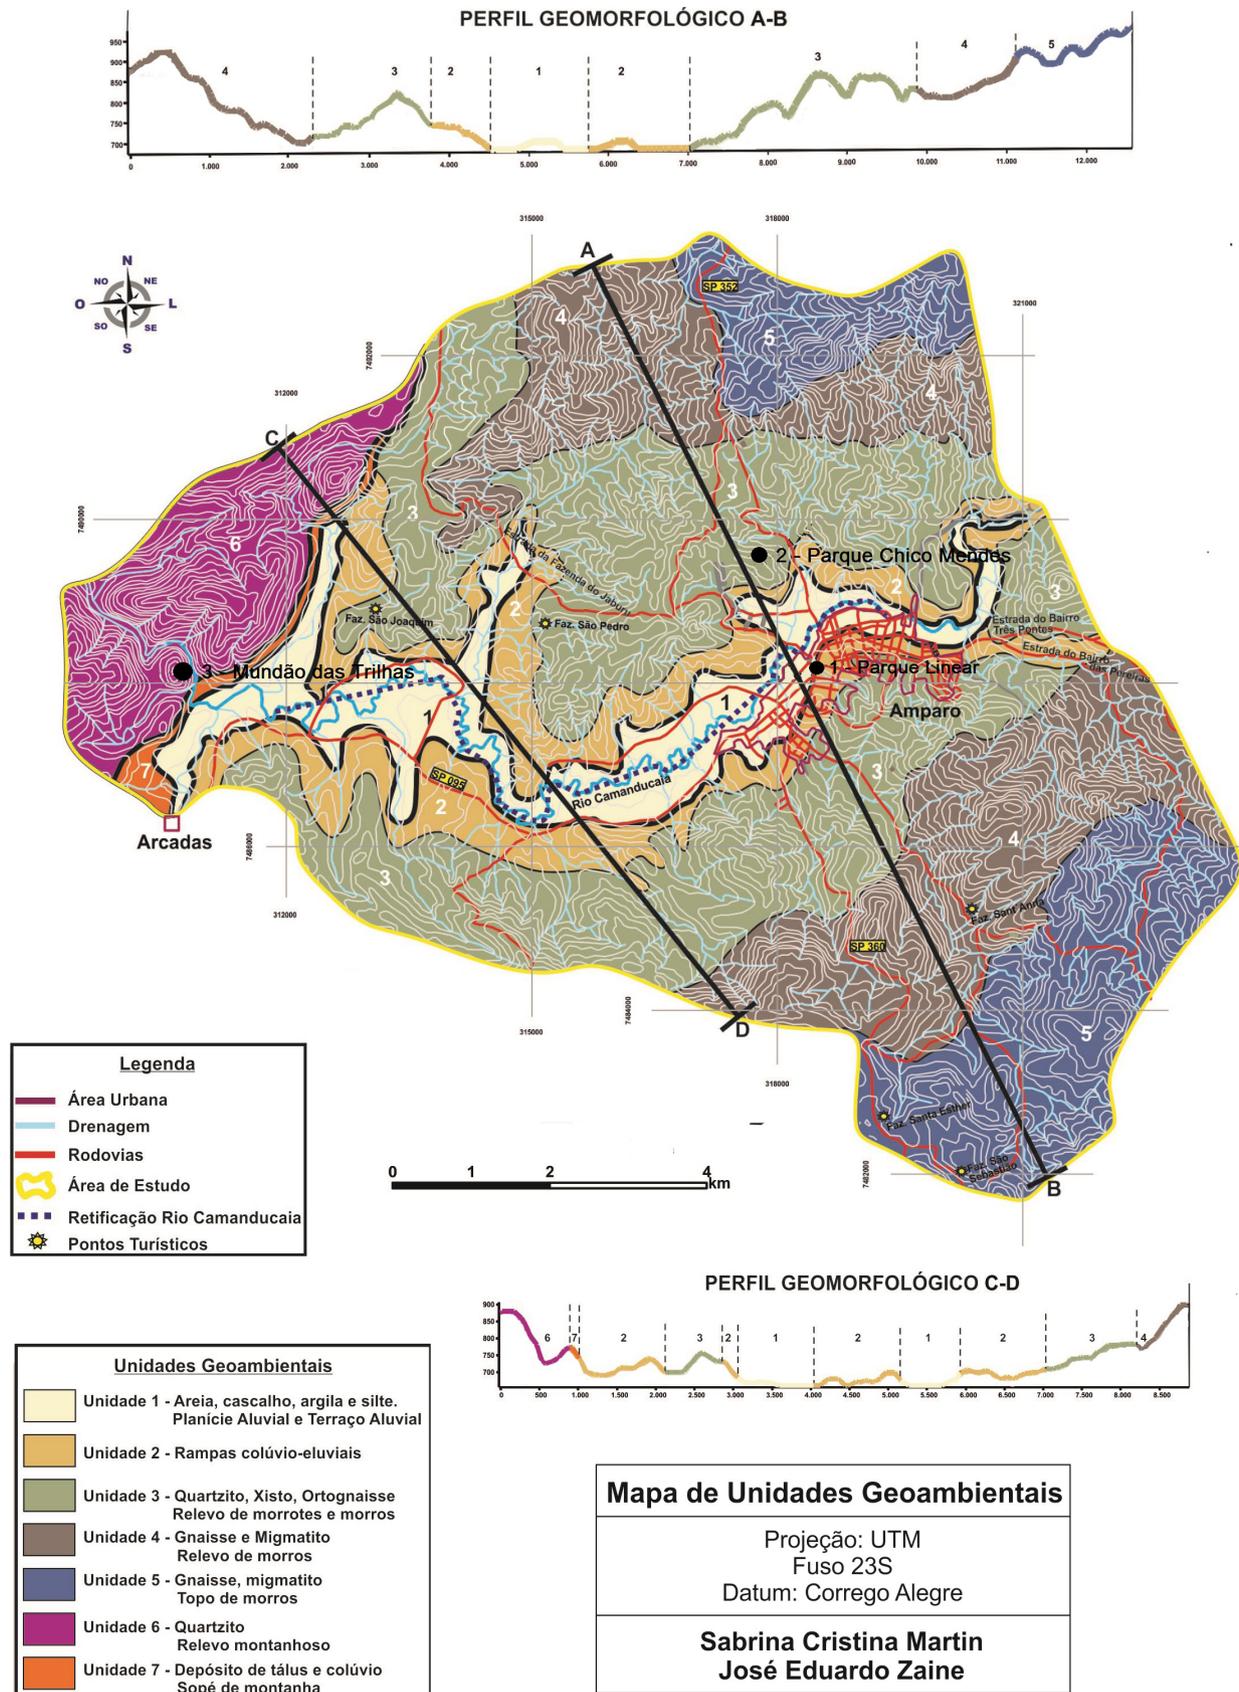
Figura 2: Mapa de Unidades Geoambientais.
Figure 2: Geoenvironmental map units.

Na área de estudo foram definidas sete unidades, apresentadas no Mapa de Unidades Geoambientais (Figura 2), denominadas: 1) Planícies aluviais; 2) Rampas colúvio-eluviais; 3) Migmatitos em relevo de morros; 4) Gnaisses e Migmatitos em relevo de morros; 5) Gnaisses e Migmatitos em topos de morros; 6) Quartzito em relevo montanhoso; 7) Depósito de tálus e colúvio em sopé de montanha.

Cada unidade foi descrita separadamente, conforme apresentado em seguida, no Quadro 1.

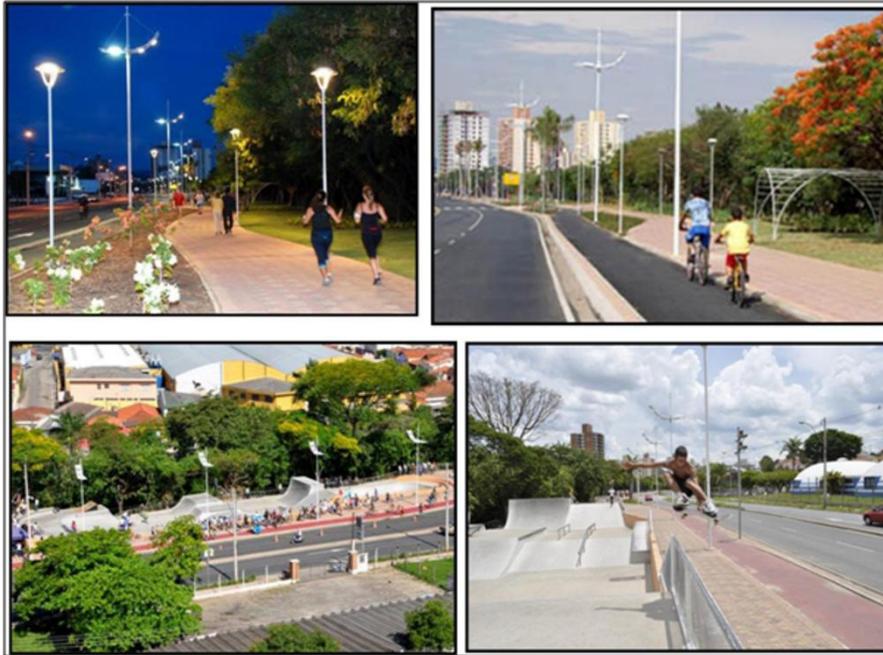
Figura 3: Imagens do Parque “Águas do Camanducaia”. Fonte: Amparo (2011).
Figure 3: Park Pictures "Waters of Camanducaia". Source: Amparo (2011)

O Parque Linear “Águas do Camanducaia” encontra-se em área urbana, em planície aluvial, às margens Rio Camanducaia. Neste local, os turistas, bem como a população em geral, podem desfrutar de quadras esportivas, ciclovias e lanchonete (Figura 3).

Os problemas geológico-geotécnicos que podem afetar o parque linear “Águas do Camanducaia”, estão relacionados à impermeabilização do solo e intervenções nas margens e no leito do Rio Camanducaia. Atualmente as estruturas do parque encontram-se em bom estado e adequadas à estabilização geotécnica, no entanto, intervenções à montante ou entorno a este ponto turístico podem modificar o regime do escoamento superficial, induzindo ou intensificando a erosão fluvial e solapamento das margens (Figura 4), assoreamento do leito, enchentes e inundações em períodos chuvosos.

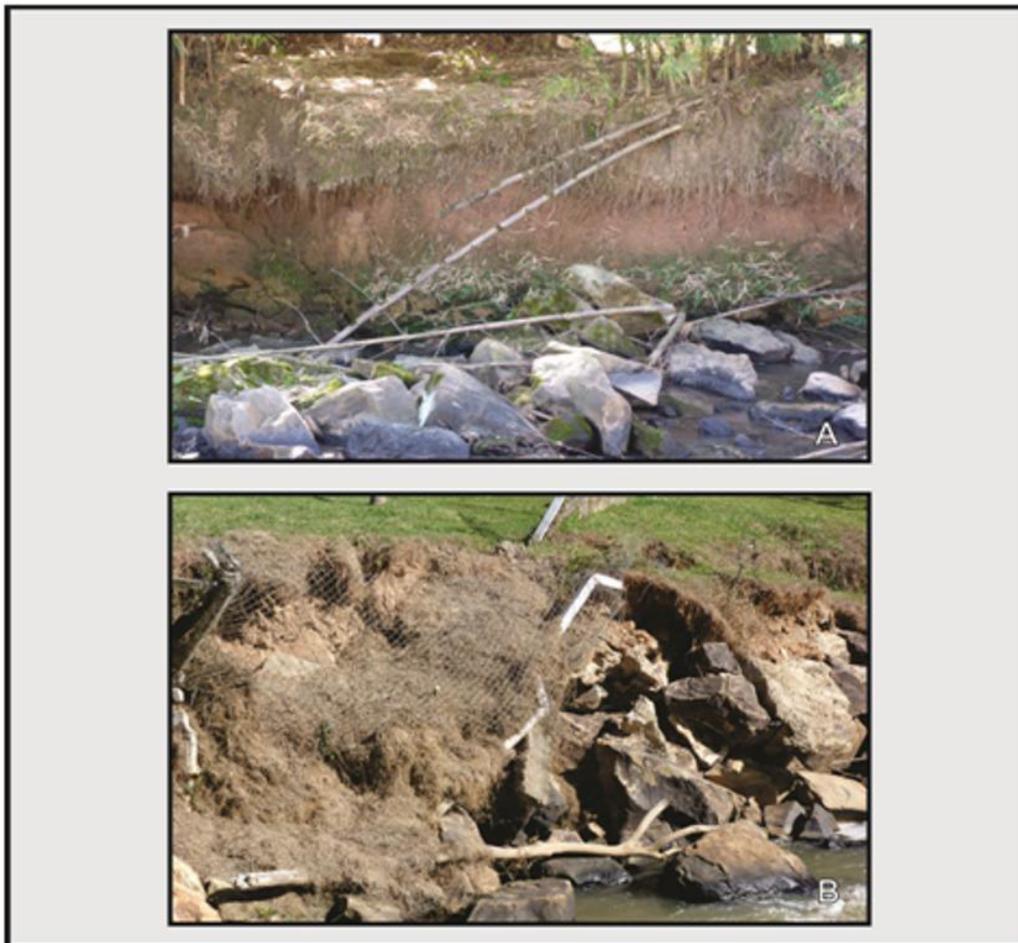
Figura 4: A – Erosão das margens do Camanducaia; B – Erosão das margens, solapamento, presença de blocos de concreto e cerca sobre o leito do Rio Camanducaia, local de captação de água do município.
Figure 4: A - Camanducaia erosion of the shores; B - erosion of margins, undermining, presence of concrete blocks and about on the bed of the Camanducaia River, site of municipal water intake.

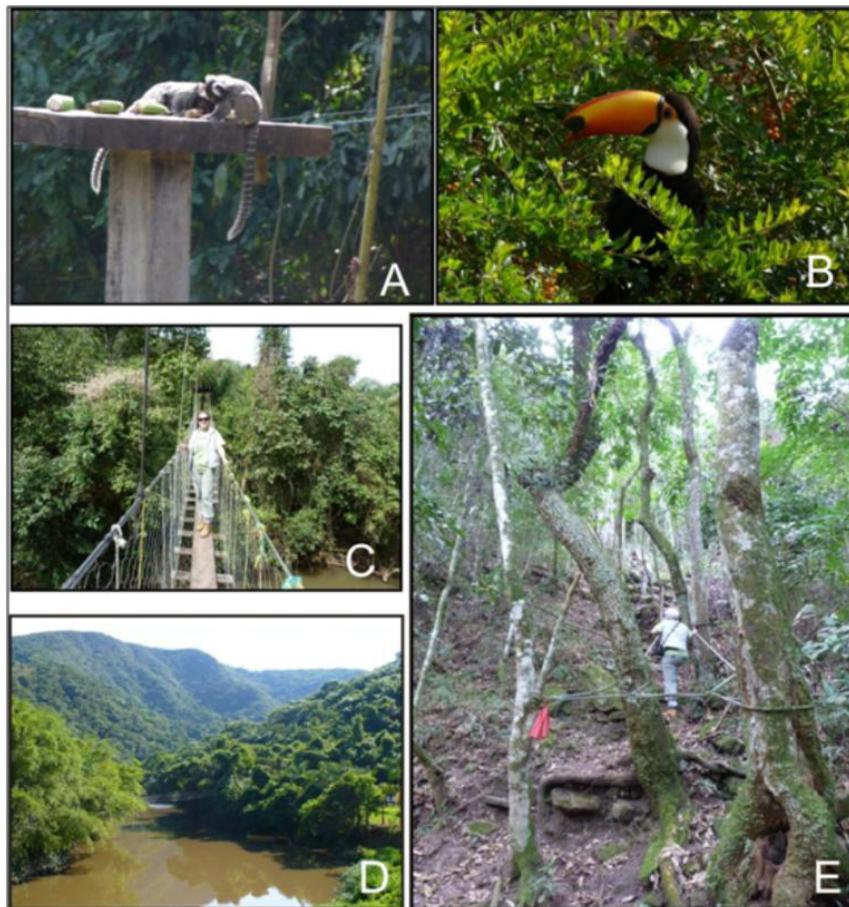
As unidades geoambientais 6 e 7 predominam no ponto turístico, onde um dos principais atrativos são as formações rochosas, compostas principalmente pelo quartzito (Figura 6), o que confere beleza cênica ao lugar.

Figura 6: A, B – Exemplos da fauna presente no Mundão das Trilhas; C – Ponte de acesso às trilhas; D – Rio Camanducaia no atrativo turístico; E – Trilha até o paredão de quartzito.

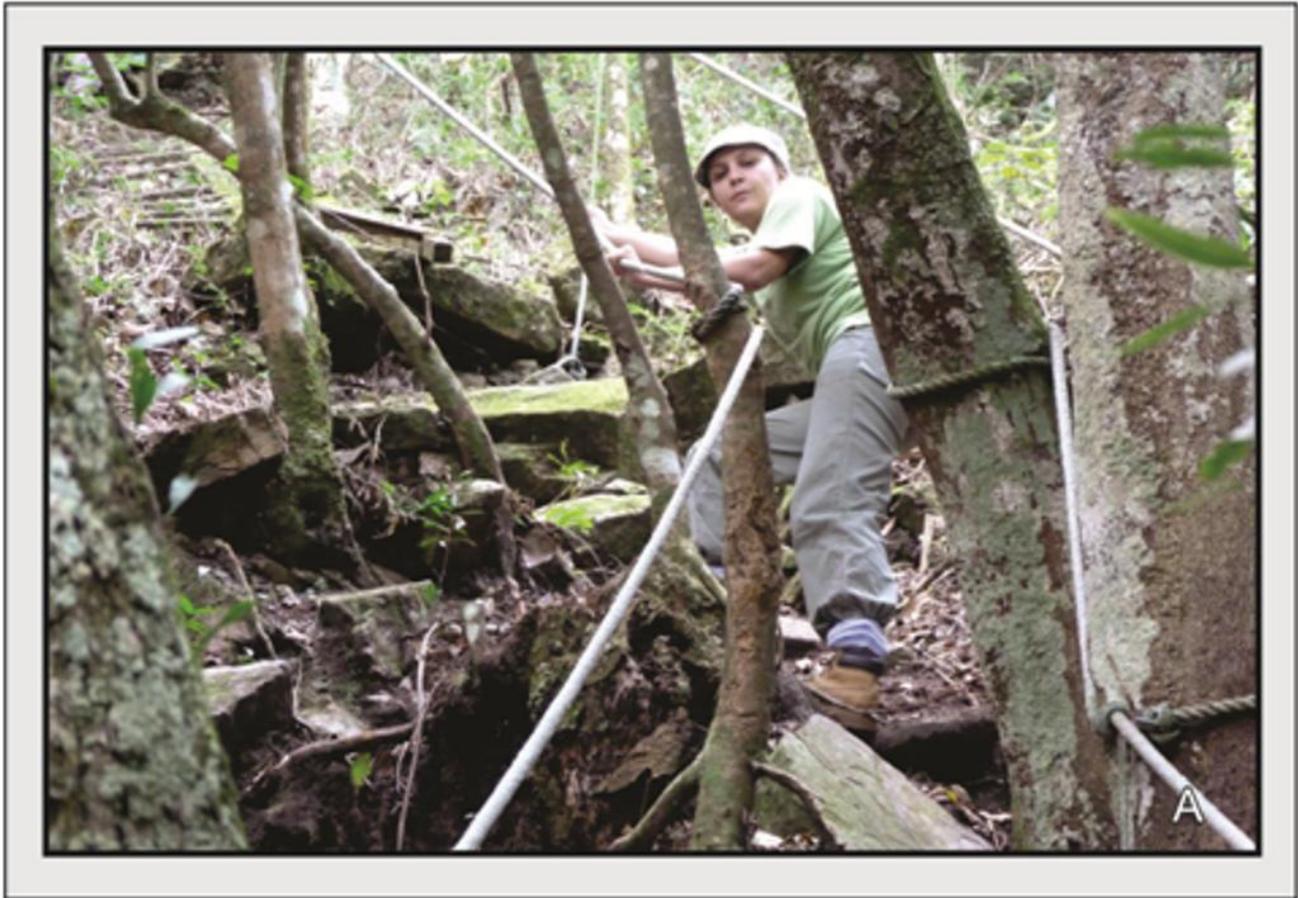
Figura 7: Registro de processos de queda de blocos na Unidade 6.
Figure 7: Registration block fall processes in Unit 6.

As características geoambientais destas unidades conferem restrições de uso, pois, os processos geológicos característicos são os movimentos de massa, principalmente queda de blocos (Figura 7) e escorregamentos, o torna o “Mundão das Trilhas” uma área bastante vulnerável aos riscos geológicos. Nesta unidade recomenda-se o levantamento de áreas de risco, bem como a recomposição da cobertura florestal original.
