**ANÁLISE DE RISCO GEOLÓGICO EM ENCOSTAS TECNOGÊNICAS URBANAS:
O CASO DO JARDIM FORTALEZA (GUARULHOS, SP, BRASIL)***GEOLOGICAL RISK ANALYSIS IN URBAN TECHNOGENIC HILLSIDES:
THE CASE OF JARDIM FORTALEZA (GUARULHOS, SP, BRAZIL)*

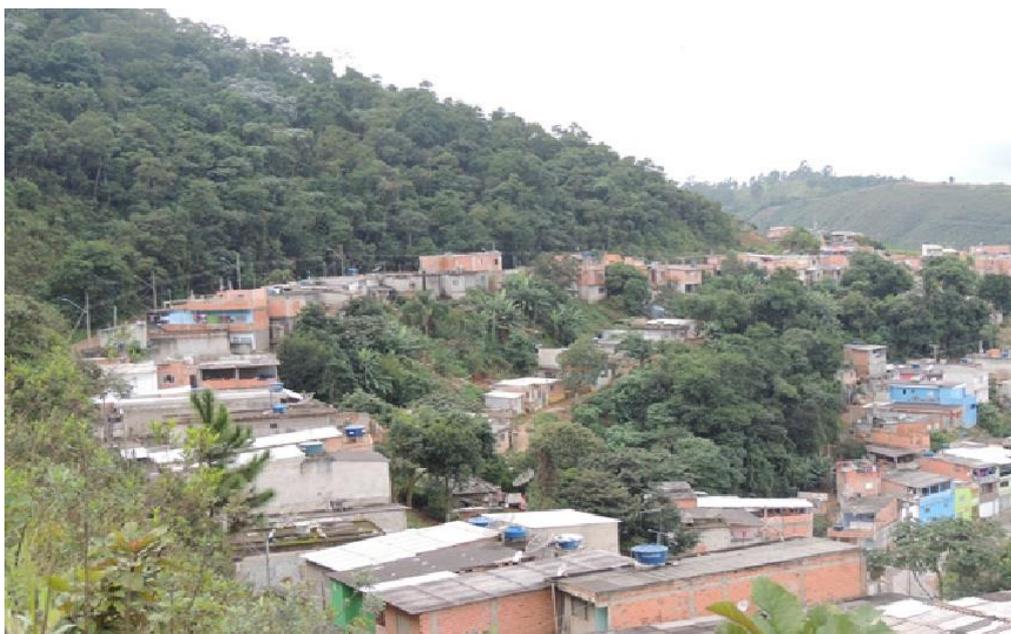
Figura 2. Vista geral das condições de ocupação das cabeceiras de drenagem, com a implantação de ruas e lotes a partir do padrão corte-aterro.

Figure 2. Overview of occupation conditions of drainage headwaters, with the implementation of streets and lots from the cut-landfill pattern.

A cabeceira principal de drenagem na área do assentamento foi trabalhada na forma de bermas sucessivas, cujos patamares foram ocupados de forma irregular com edificações, na maioria, de condições precárias, portanto com elevada vulnerabilidade, subsistindo entre eles taludes de elevada declividade (Figura 2). O resultado desta intervenção geomorfológica

foi a criação de três tipos básicos de terrenos tecnogênicos (PELOGGIA et al., 2014; PELOGGIA, 2015): os de degradação, em que se expuseram as alteritas (solos de alteração de rocha, saprolitos), os de agradação construídos (formados pelos depósitos tecnogênicos de aterramento) e os terrenos de agradação aluviais-induzidos (formados pela acumulação de sedimentos no fundo do vale decorrente da erosão acelerada) (Figura 2).

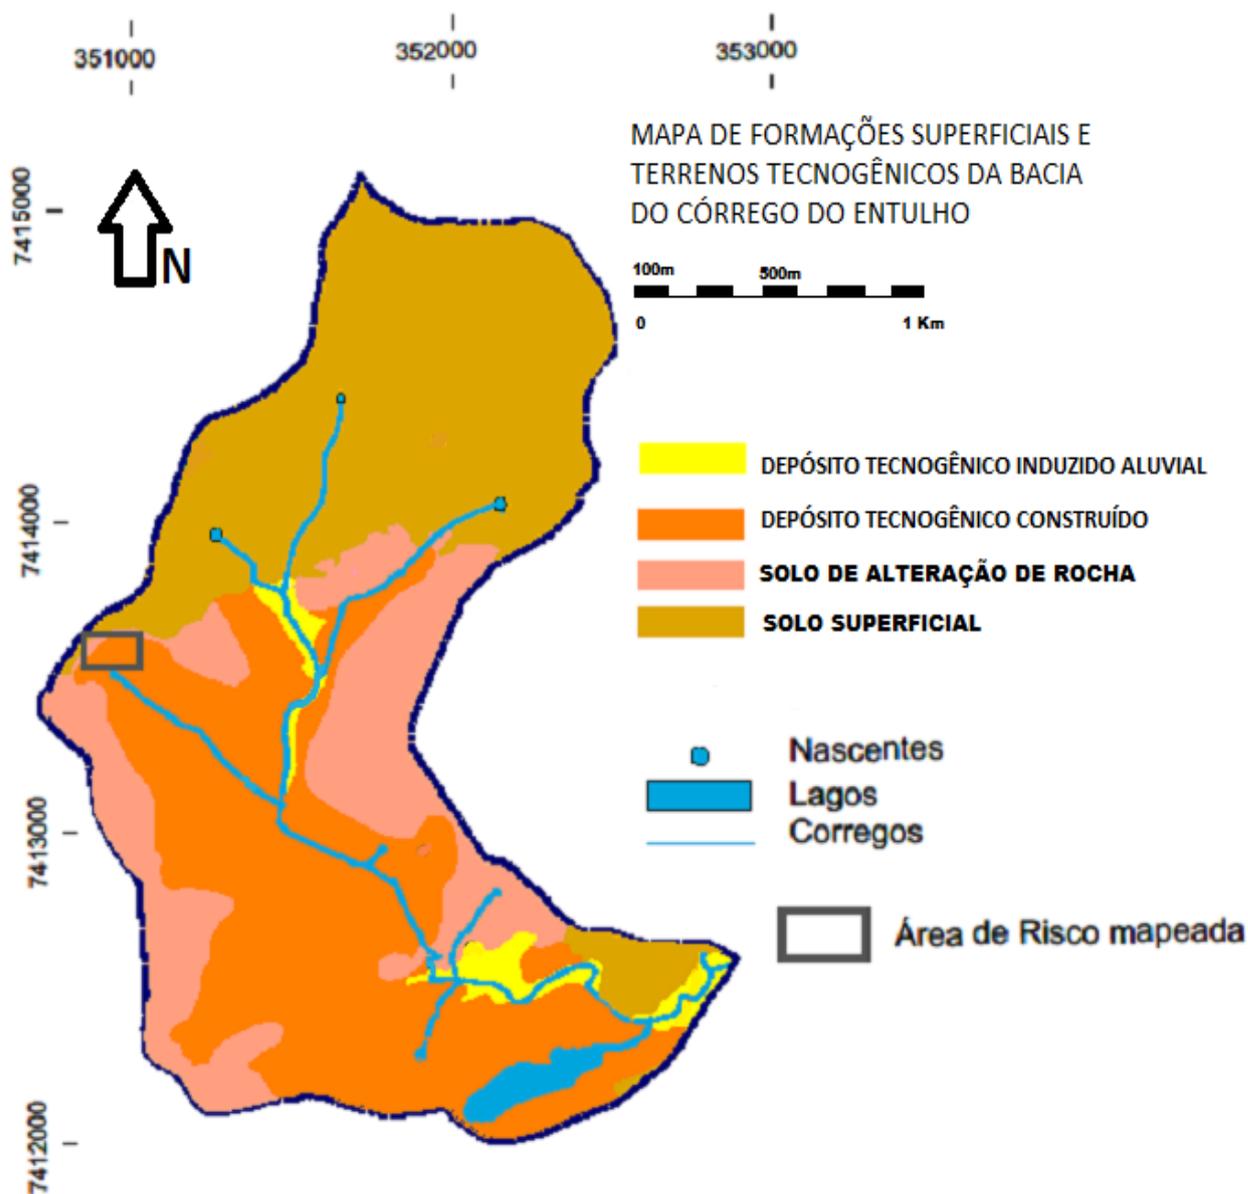
Figura 3. Formações superficiais e terrenos tecnogênicos da bacia do córrego do Entulho, em que se evidencia a transformação do ambiente geológico pela produção de terrenos artificiais de agradação e degradação. Adaptado de Mesquita (2011).

Figure 3. Superficial formations and technogenic ground in Entulho stream basin, showing the transformation of geological environment by agradation and degradation artificial ground. Adpted from Mesquita (2011).

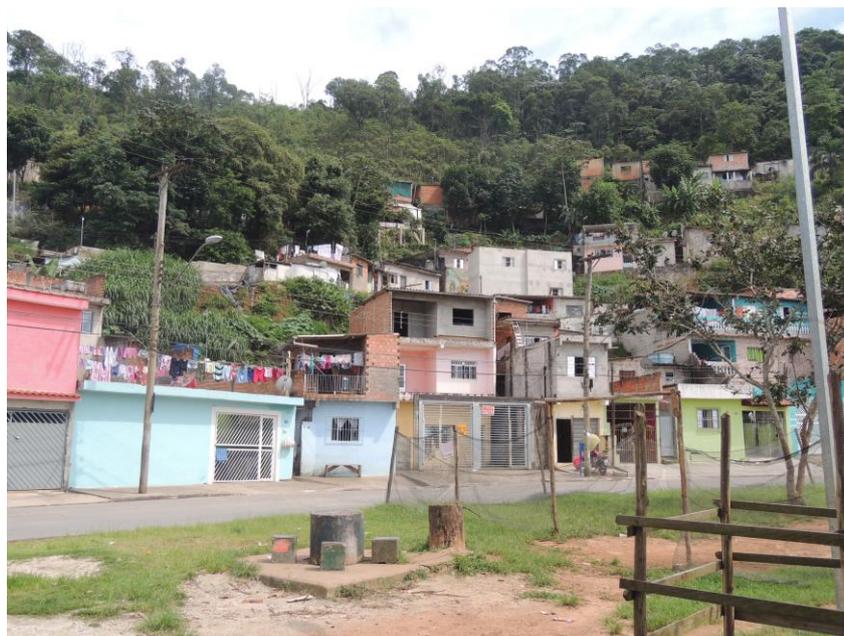
Figura 4. Vista geral da área de risco mapeada, entre as ruas Edilson Charles dos Santos Jr (no alto) e Luiz Caputo (em primeiro plano).

Figure 4. Global view of mapped risk area, between Edilson Charles dos Santos Jr. (above) and Luiz Caputo streets (front view).

saber, declividade e constituição geológica dos terrenos. Caracterização mais detalhada foi realizada em área mais restrita (Figura 4), na qual, foi realizado o cadastramento e o zoneamento (ou setorização) de risco conforme os critérios propostos por Barros e Peggia (1993) (Quadro 1). O mapeamento geológico-geotécnico de detalhe foi realizado de maneira sincrônica à identificação de moradias afetadas por potenciais processos de instabilização relacionados à constituição do terreno e às intervenções realizadas na encosta.

Já a análise de riscos da área selecionada (Figura 4), efetuada pelo método de cadastramento e setorização (zoneamento), permitiu a elaboração do mapa geológico-geotécnico de detalhe (Figura 6), em que são representados os materiais geológicos tal como são verificados em campo e indicadores de instabilidade, bem como de perfis geológico-geotécnicos, em que a sobreposição de camadas é mostrada de forma a caracterizar unidades geológico-geotécnicas diferenciadas (Figura 7). Este procedimento permitiu, pela correlação da constituição do terreno com as características geométricas da encosta, a identificação de processos destrutivos potenciais.

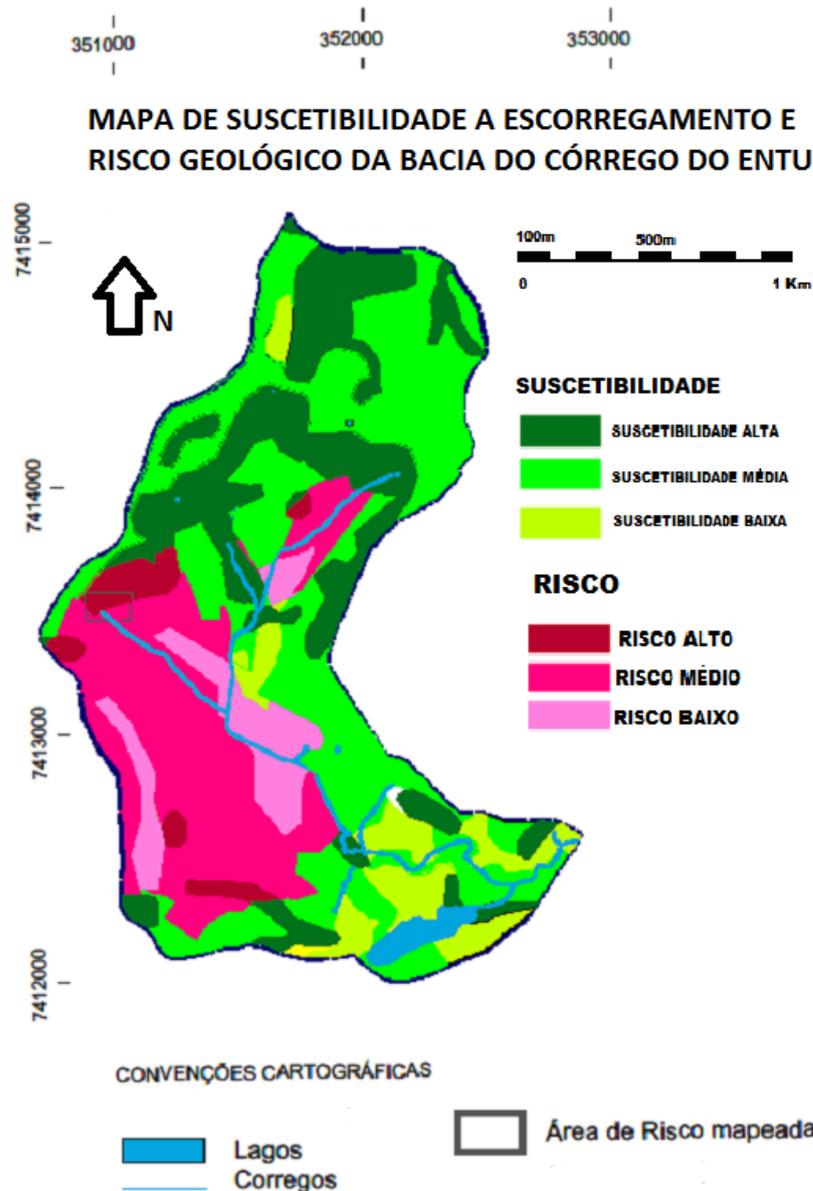
Figura 5. Mapa de suscetibilidade a escorregamentos e de riscos geológicos da bacia do córrego do entulho. Classificação de suscetibilidade conforme Gomes (2008) e de riscos conforme Barros e Peloggia (1993).

Figure 5. Map of susceptibility to landslides and geohazards of Entulho stream basin. Susceptibility classification according to Gomes (2008) and risk as Barros and Peloggia (1993).

A aplicação do modelo fenomenológico resultou no mapa de suscetibilidade a escorregamentos e risco geológico da bacia (Figura 5). Tal diferenciação entre suscetibilidade e risco decorre essencialmente da ocupação ou não de partes do território. Para as áreas não ocupadas, o que se tem é a

possibilidade de ocorrência de escorregamentos, enquanto que, nas áreas ocupadas, em função da conjugação das características geológico-geotécnicas do substrato, do relevo original, dos terrenos artificialmente produzidos e das alterações nas encostas decorrentes da ocupação, se caracterizam efetivamente riscos.

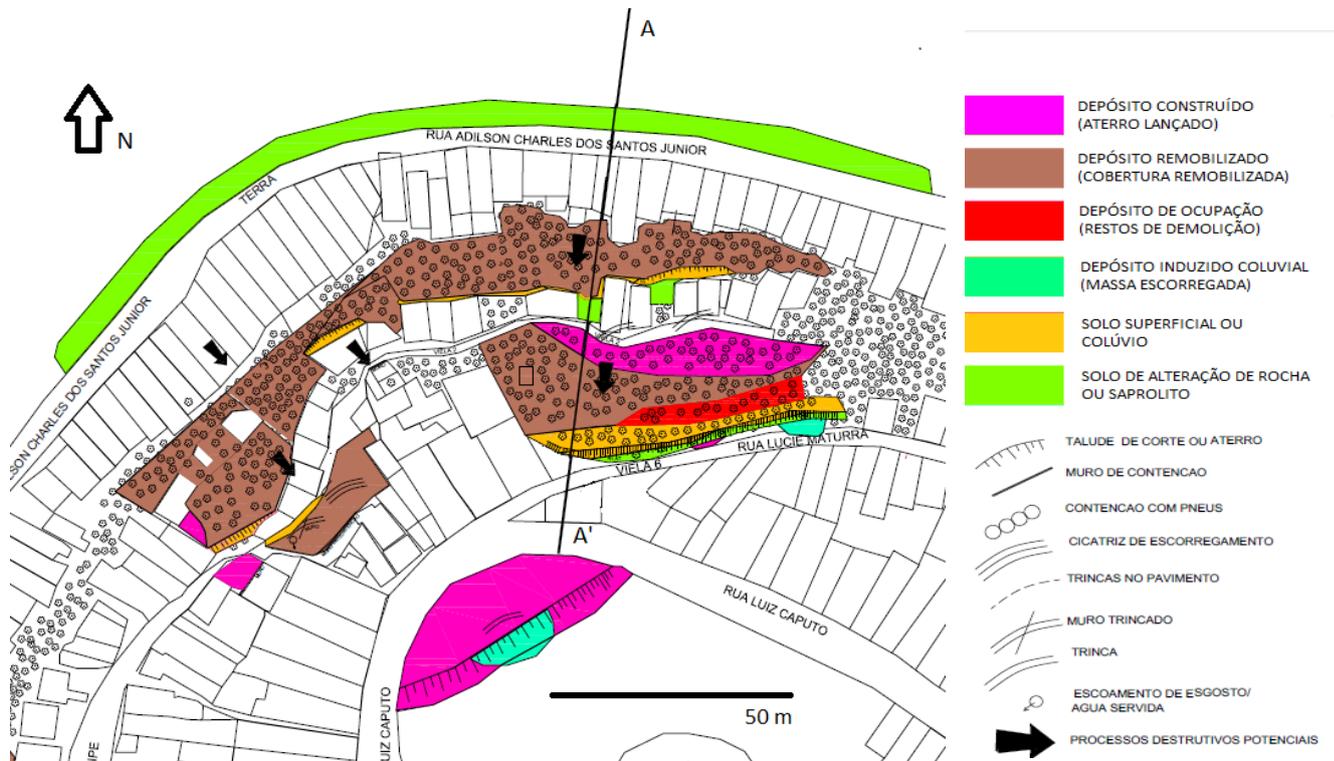
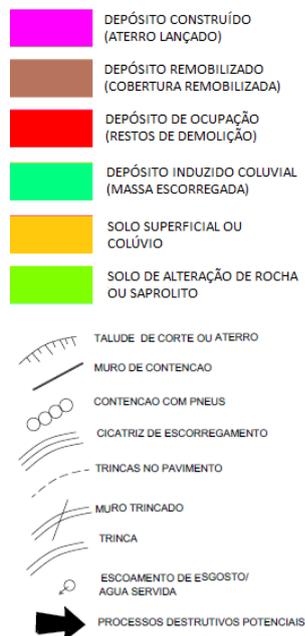
Figura 6. Mapa geológico-geotécnico de detalhe (escala original 1:500) da área de risco do Jardim Fortaleza..

Figure 6. Detail engineering geological map (original scale 1: 500) of the risk area in the Jardim Fortaleza.

A estrutura básica do terreno na encosta consiste de um depósito tecnogênico superficial, de caráter induzido – isto é, formado pelo sucessivo lançamento de material terroso, lixo e entulhos no topo da encosta e sua subsequente mobilização por gravidade ou pelas enxurradas –, denominado cobertura remobilizada (PELOGGIA et al., 1992; PELOGGIA, 1994). Tal cobertura é localmente sobreposta por depósitos tecnogênicos construídos mais recentes, resultantes da movimentação de material geológica para a implantação de moradias, ocorrendo ainda, localmente, depósitos de ocupação formados por restos de antigas moradias demolidas ou massas escorregadas (depósitos induzidos). Tais camadas antropogênicas sobrepõem-se a camadas naturais, sejam solos lateríticos superficiais ou diretamente a solos de alteração de rochas metamórficas foliadas.

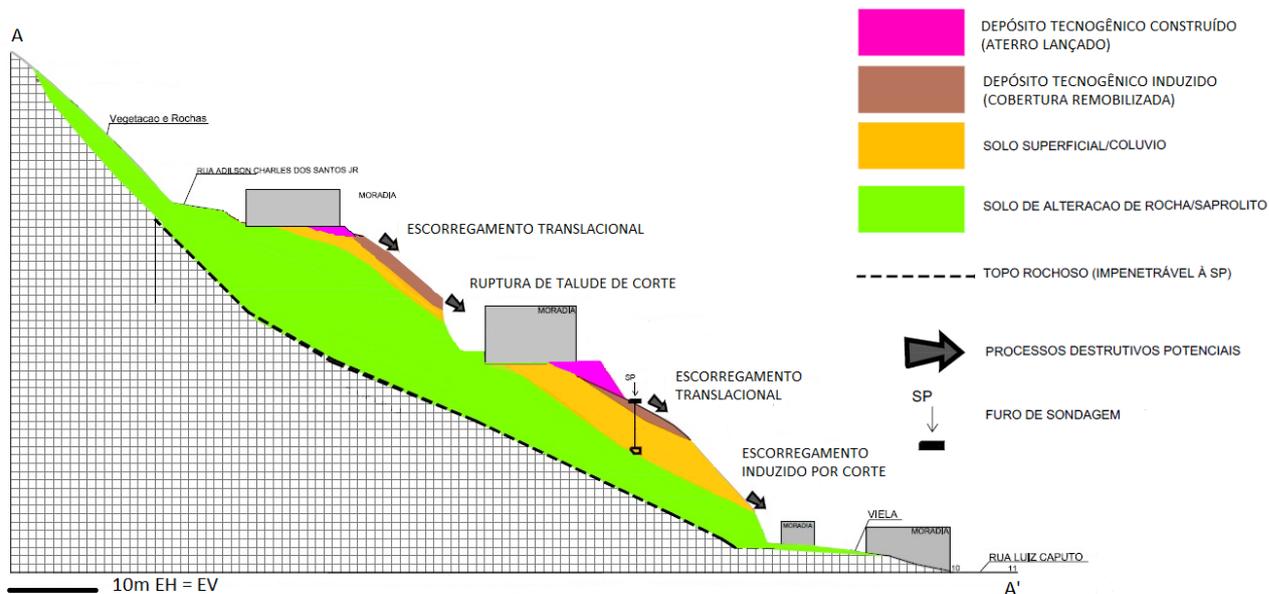
Figura 7. Perfil geológico-geotécnico A-A' (indicado no mapa da Figura 6).
Figure 7. A-A' geological and geotechnical profile (indicated in the map of figure 6).

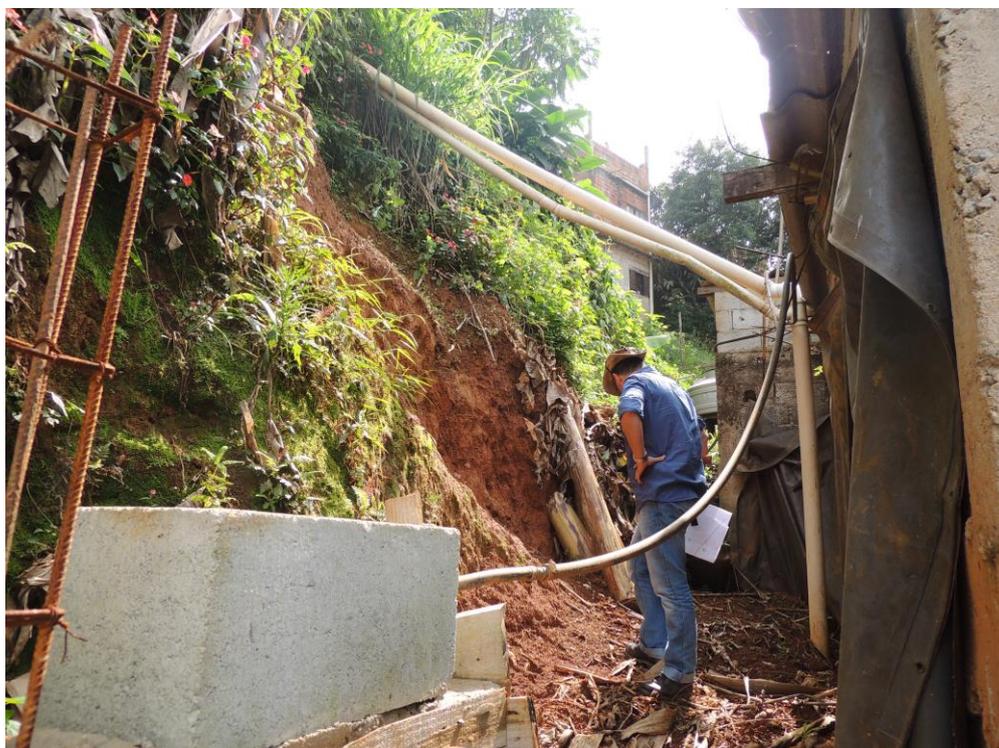
Figura 8. Corte na encosta expondo a cobertura remobilizada tecnogênica sobre solo superficial e solo de alteração de rocha.

Figure 8. Cut slope exposing the technogenic remobilized coverage of topsoil and rock alteration soil.

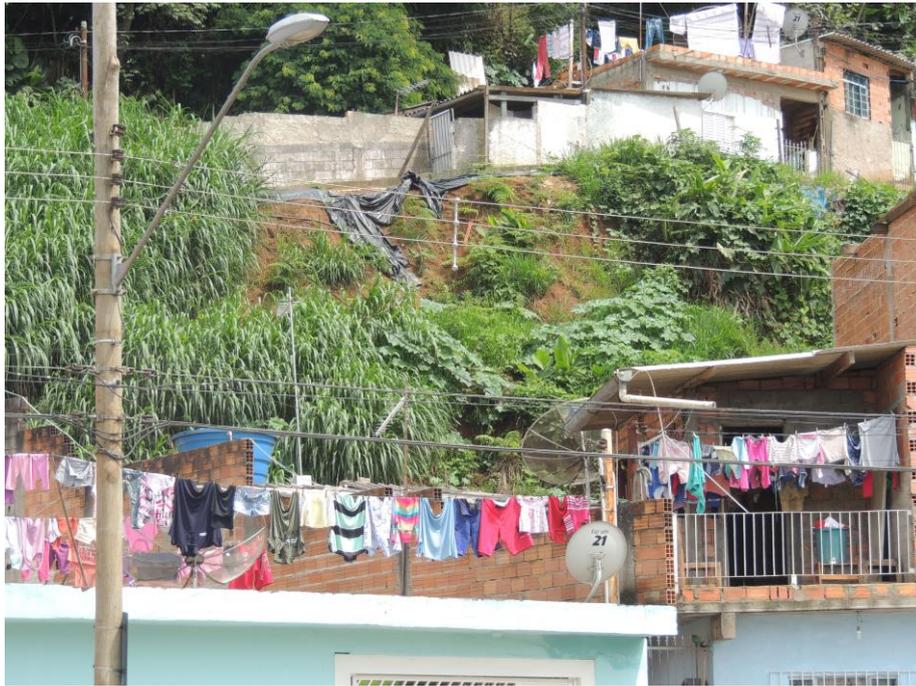
Figura 9. Evidências de processos de movimentação de massa em andamento.

Figure 9. Evidences of active mass movement processes.

movimentações de massa (notadamente escorregamentos de caráter translacional em geral delimitados na base pelo contato com o terreno natural). Os escorregamentos dessas camadas, assim como dos solos naturais superficiais ou colúvios, pode ser induzido pela efetuação de cortes a prumo, em geral efetuados para a implantação de patamares para moradias, agravando a situação de perigo (Figura 8). Nesse contexto, observaram-se tanto indicadores de processos de movimentação em andamento (Figura 9) como de escorregamentos já ocorridos (Figura 10).

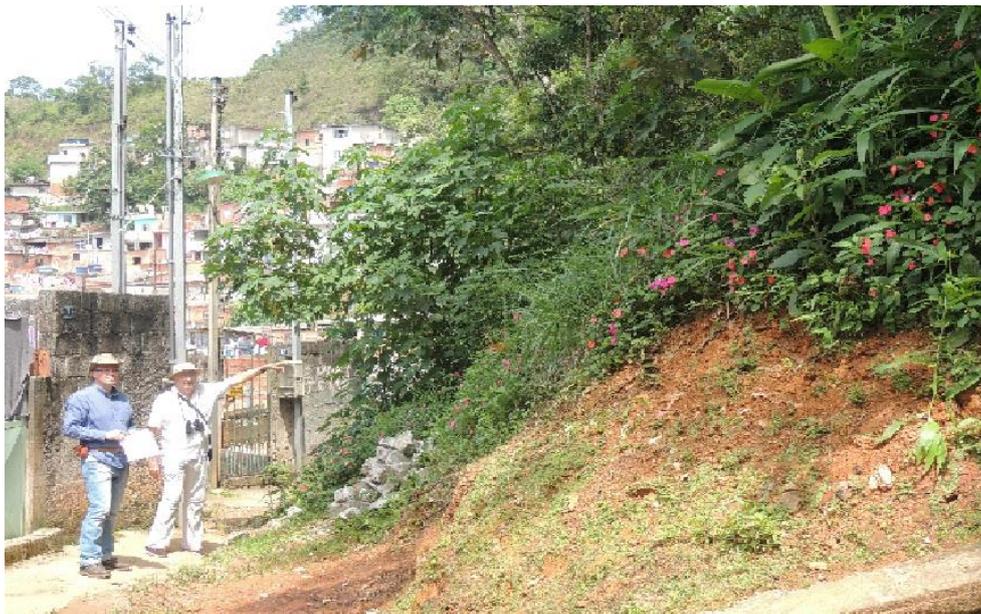
Figura 10. Em primeiro plano, massa escorregada resultante de movimento de massa induzido por corte na base da encosta.

Figure 10. In the foreground, mass accumulation resulting from the induced rupture of cut slope in the basis of the hillside.

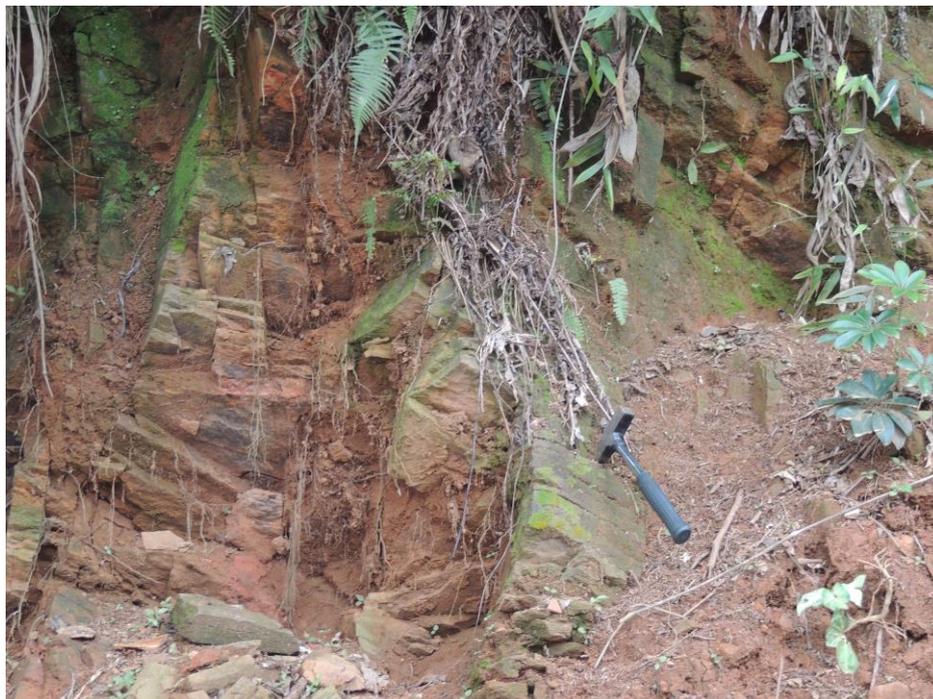
Nos taludes de corte em que o solo de alteração de rocha é exposto (Figura 11), observaram-se, mesmo com inclinações elevadas, condições de estabilidade

satisfatórias, em função das boas características geotécnicas do material saprolítico e da disposição favorável das estruturas reliquias. Mais especificamente,

usando a nomenclatura proposta por Peloggia (2014), observa-se que os arranjos tridimensionais representados por estruturas litológicas (próprias à rocha, no caso a foliação principal) e descontinuidades estruturais superimpostas ocorrentes no maciço (famílias

de fraturas) não predispõem à ruptura. Assim, os taludes de corte acima da rua Adilson Charles dos Santos Jr., apesar da elevada inclinação e altura, apresentam segurança geotécnica satisfatória nas condições observadas.

Figura 11. Talude de corte em saprolito mostrando condição geotecnicamente estável devido ao arranjo favorável das estruturas reliquiárias.

Figure 11. Cut slope in saprolitic ground showing good geotechnical stability in function of the spatial arrangement of altered rock structures.

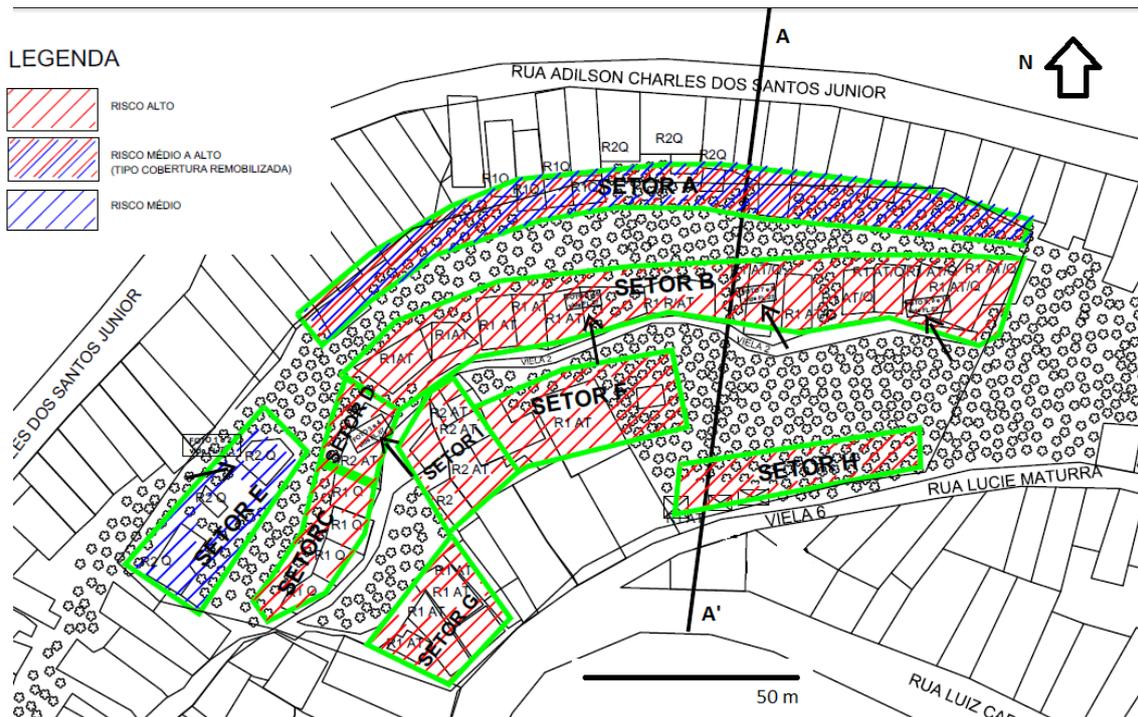
Figura 12. Mapa de cadastramento e setorização de risco (conforme critérios de Barros e Peloggia, 1993).
Figure 12. Risk registration and compartmentalization map (criteria as Barros and Peloggia, 1993).

A partir da correlação entre a constituição dos terrenos, a ocupação e os processos destrutivos potenciais, elaborou-se o mapa de cadastramento e setorização (Figura 12), em que as moradias em risco são classificadas em função de sua situação individual, e englobadas em setores definidos pelas consequências potenciais dos processos destrutivos potenciais, conforme os critérios definidos no Quadro 1.
