A GESTÃO AMBIENTAL APLICADA AO CONDOMÍNIO RIVIERA DE SÃO LOURENÇO, MUNICÍPIO DE BERTIOGA – SP, E SEUS REFLEXOS NO ÍNDICE DE BALNEABILIDADE DA PRAIA DE SÃO LOURENÇO*ENVIRONMENTAL MANAGEMENT CRITERIA APPLIED TO THE RIVIERA DE SÃO LOURENÇO CONDOMINIUM, BERTIOGA MUNICIPALITY – STATE OF SÃO PAULO – BRAZIL, AND THE RESULTING IMPACTS ON THE BALNEABILITY INDEX OF THE SÃO LOURENÇO BEACH*

Renata Aparecida COSTA¹
Antonio Roberto SAAD²
Reinaldo Romero VARGAS³
Fabrício Bau DALMAS⁴

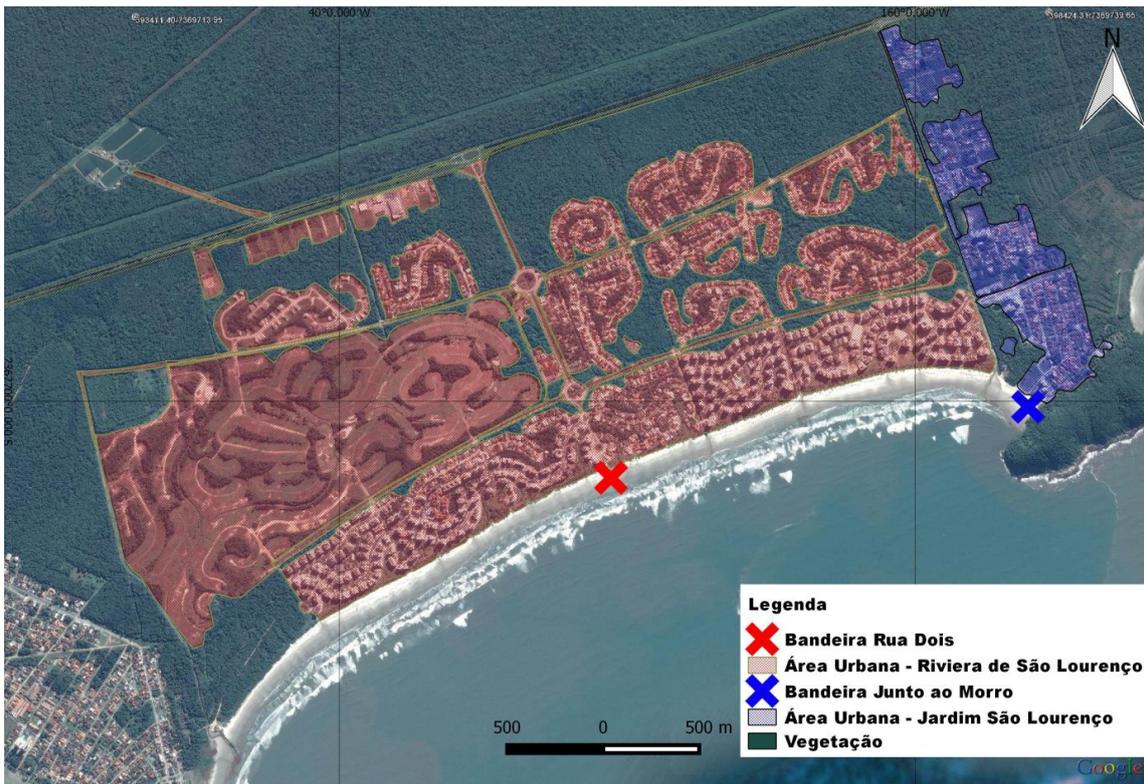
Figura 2 - Localização das bandeiras CETESB: Junto ao Morro (azul); Rua Dois (vermelho). Fonte: Costa (2015)
Figure 2 - Location of CETESB flags: Junto ao Morro (blue); Rua Dois (Red). Source: Costa (2015)

Na praia de São Lourenço existem dois pontos de monitoramento da CETESB denominados “Rua Dois” e “Junto ao Morro” (Figura 2). Verifica-se que o ponto de monitoramento “Junto ao Morro” tem sua balneabilidade influenciada diretamente pelo bairro Jardim São Lourenço, enquanto que o ponto de monitoramento “Rua Dois” se associa diretamente ao complexo residencial Riviera de São Lourenço.

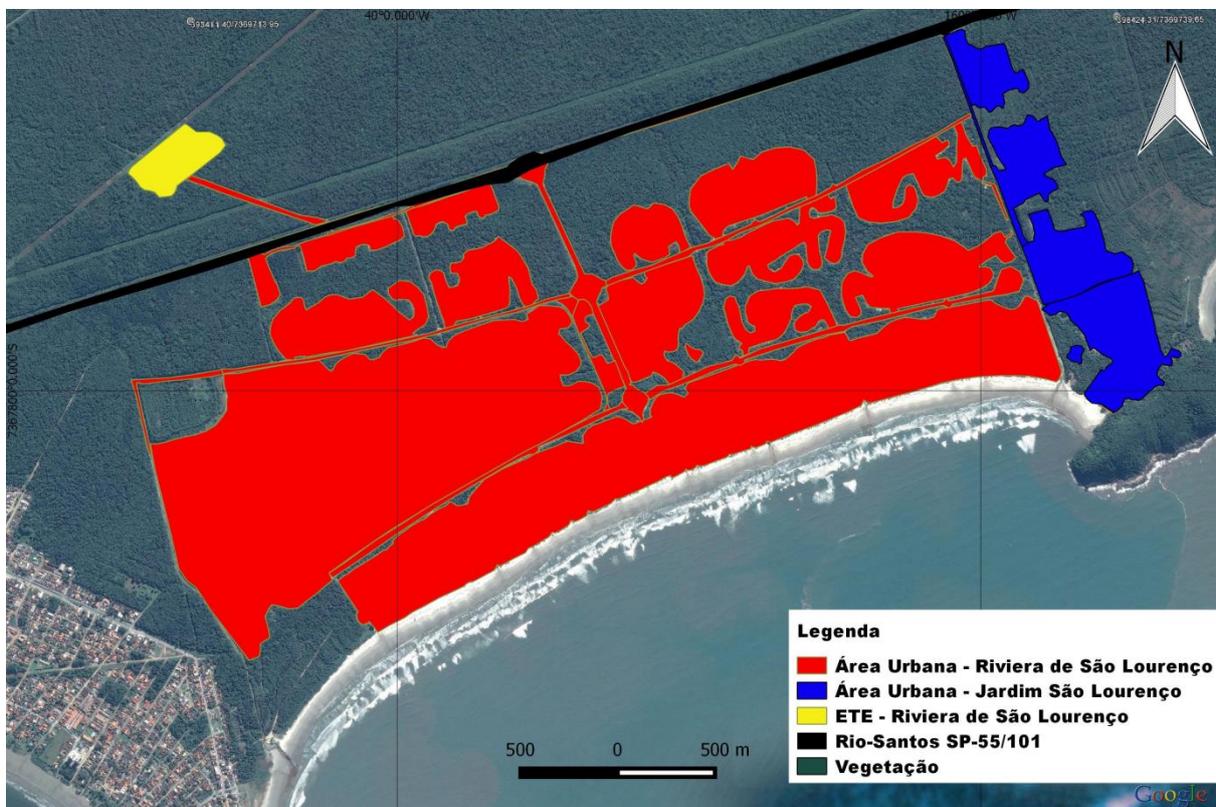
Figura 3 - Uso e ocupação da terra da praia de São Lourenço
Figure 3 - Land use and occupation of the São Lourenço beach

A Figura 3 apresenta o mapa de uso e ocupação da terra, onde a maior área pertence ao bairro Riviera de São Lourenço. Nessa localidade, há duas grandes classes formadas pela ocupação urbana consolidada e pela vegetação original (restingas). É possível ainda observar a Estação de Tratamento de Esgoto - ETE (em amarelo), bem como a Rodovia Rio-Santos e o bairro Jardim São Lourenço, de menor área urbana.

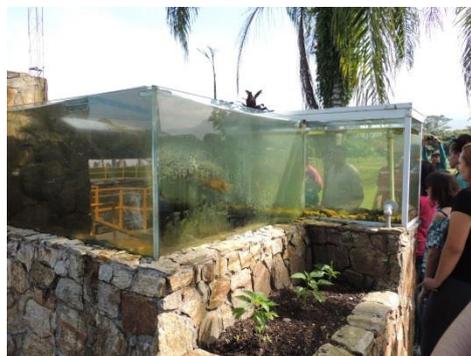
Figura 4 - Aquário com peixes, para controle da qualidade da água pós-tratamento dos esgotos sanitários, antes de ser devolvida ao Rio Itapanhaú. Fonte: Soluções para Cidades, 2016

Figure 4 - Aquarium with fish, to control the quality of post-treatment water from sewage before being returned to Itapanhaú River. Source: Soluções para Cidades, 2016
