CLAREAMENTO EXTERNO DE DENTE NÃO VITAL

EXTERNAL BLEACHING OF A NON-VITAL TOOTH

Mendes BMS^{*}, Albino LGB^{**}, Rodrigues JA^{***}

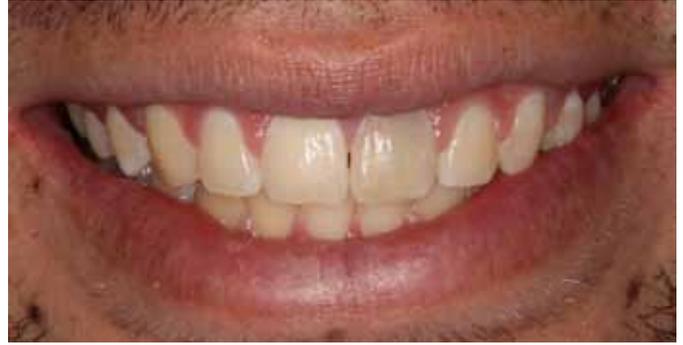
Figura 1- Aspecto inicial do sorriso do paciente. Note o escurecimento no elemento 21 com tom acinzentado.

Pela comparação do sorriso inicial (Figura 1) com o sorriso final (Figura 23), pode-se observar o sucesso alcançado pelo tratamento clareador externo.

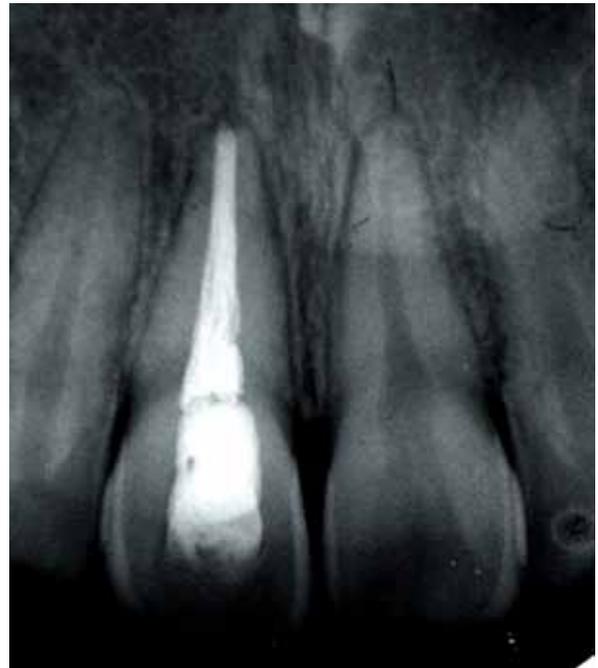
Figura 2- Radiografia periapical na qual se observa o tratamento endodôntico satisfatório no dente 21.

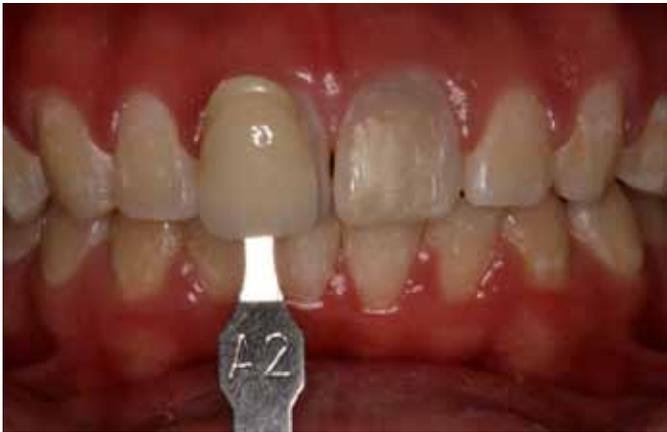
Para iniciar o clareamento externo, utilizou-se a escala de cor Vita para obter a cor inicial dos dentes antes do tratamento. Foi observado que a cor mais próxima era a A2 (Figura 3).

Figura 3- Comparação de cor com a escala Vita.

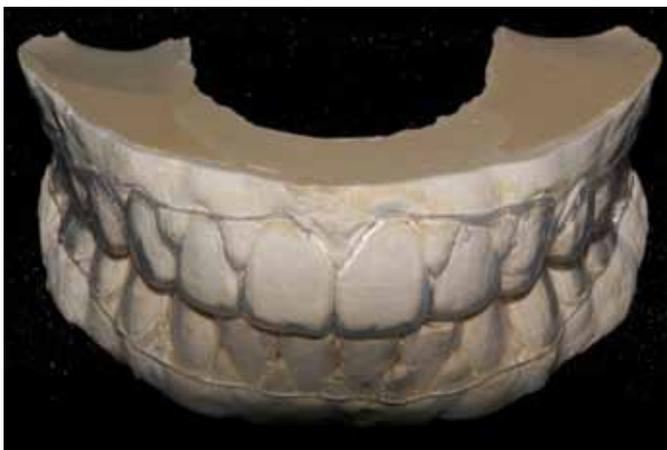
Figura 4- Modelo dos dentes em forma de ferradura.

O paciente foi moldado com alginato (Jel-trat Dustless, Dentsply) para obter-se o modelo dos dentes em forma de ferradura (Figura 4) e confeccionar-se, em uma plastificadora a vácuo, uma moldeira de acetato para realizar o clareamento caseiro (Figura 5).

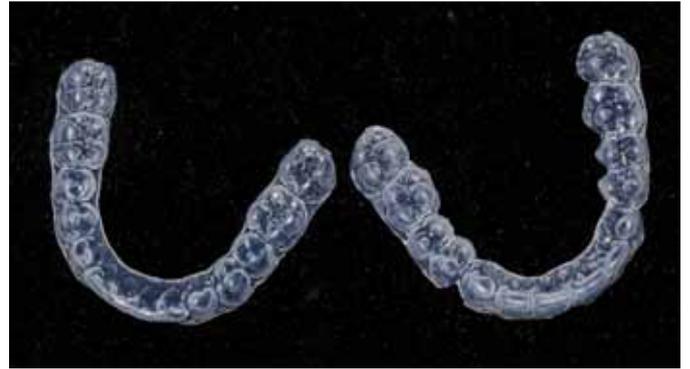
Figura 5- Confeccionou-se placa de acetato para clareamento caseiro.

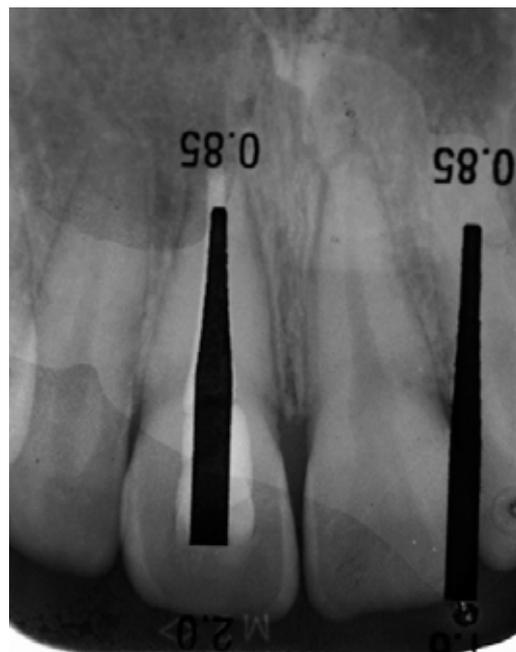
Figura 6- Escolha do pino de fibra de vidro.

Antes de começar a desobturação do canal foi realizada a escolha do pino de fibra de vidro utilizando uma escala plástica (Figura 6), e a respectiva broca que possui mesmo diâmetro do pino (White Post, FGM DENTSCARE - Figura 7).

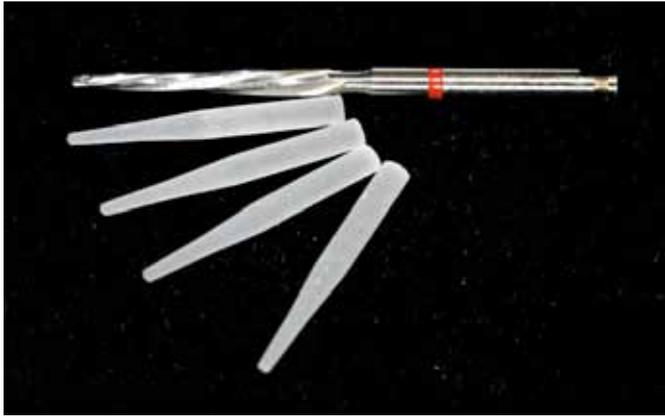
Figura 7- Broca do mesmo diâmetro do pino para realizar a desobturação.

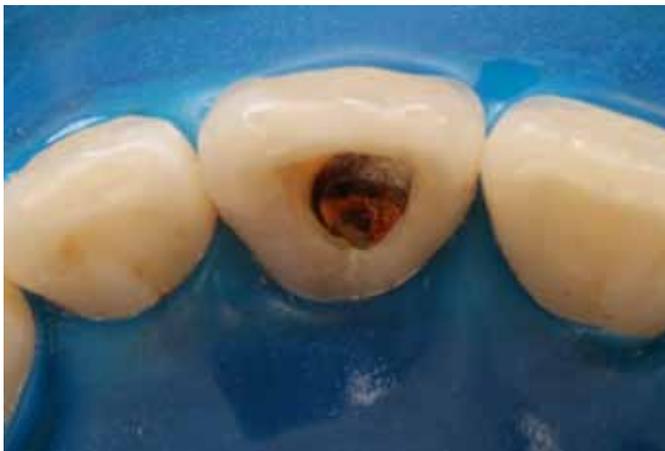
Figura 8- Cirurgia de acesso para desobturação.

Foi instalado o isolamento absoluto conforme o protocolo clínico e começou-se o procedimento com o acesso ao conduto radicular pela face palatina, onde foi realizada a remoção do tecido necrótico e material obturador endodôntico.

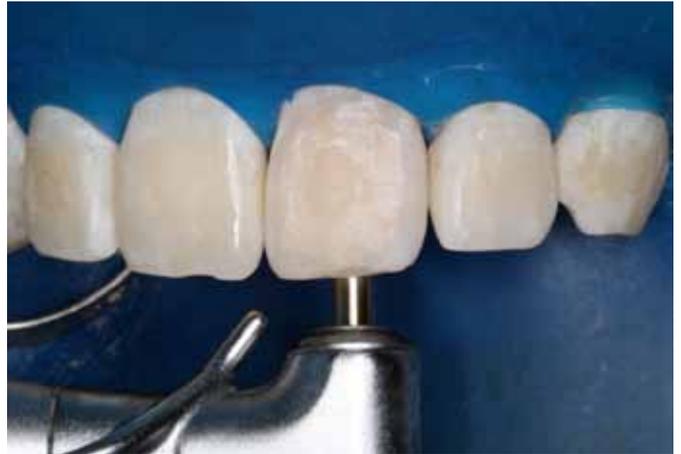
Figura 9- Preparo do conduto para receber o pino de fibra de vidro.

Em seguida, foi realizado o preparo do canal com a remoção da guta-percha utilizando a broca de largo do próprio kit, para receber o pino (Figura 9). Após a desobturação do canal (Figura 10), colocou-se o pino em posição para observar sua adaptação (Figura 11), e cimentou-se o pino.

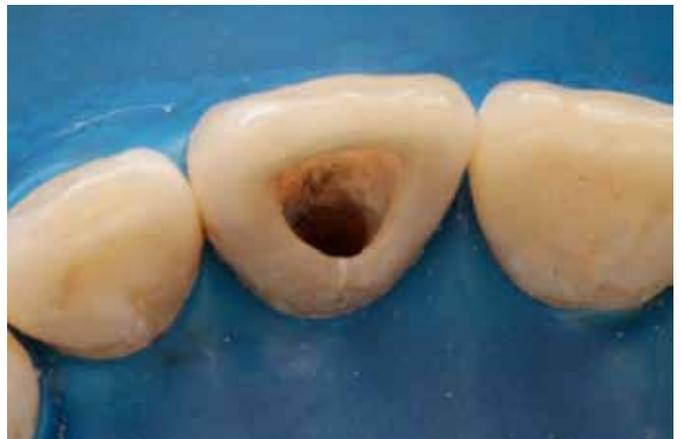
Figura 10- Preparo do conduto para receber o pino.

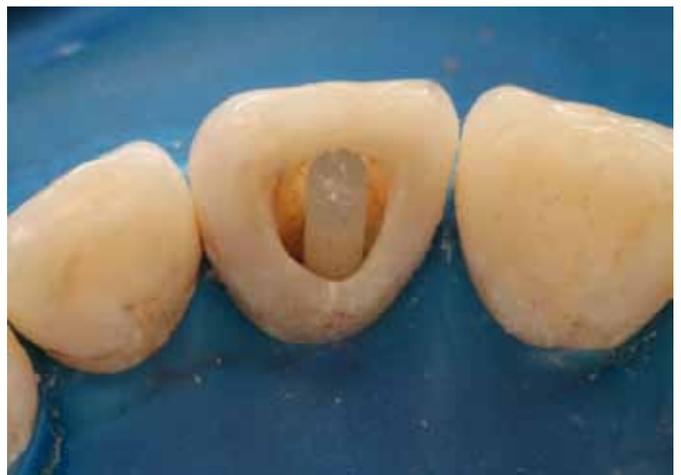
Figura 11 - Pino em posição para verificar sua adaptação.

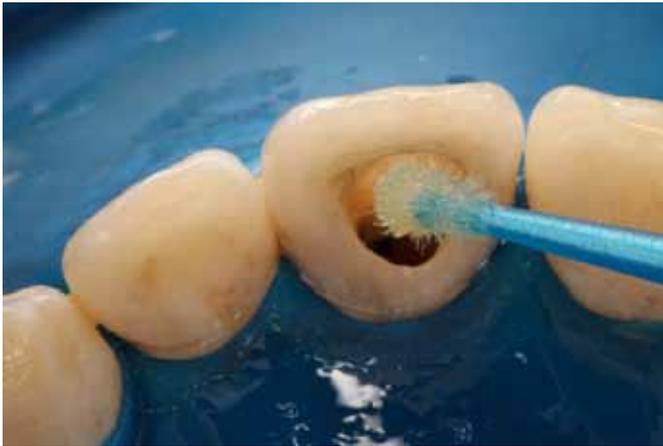
Figura 12 – Aplicação do sistema adesivo.

dac 37, DENTSCARE). Foi realizado o enxá-gue com jatos de água durante 10s. Após certi-ficar-se que todo o ácido foi retirado, o preparo foi ligeiramente seco com ar deixando o tecido úmido. Foi aplicado o adesivo (Adper Single Bond II, 3M ESPE) com um microaplicador (Fi-gura 12) e foi realizada a fotoativação confor-me instruções do fabricante por 20s.

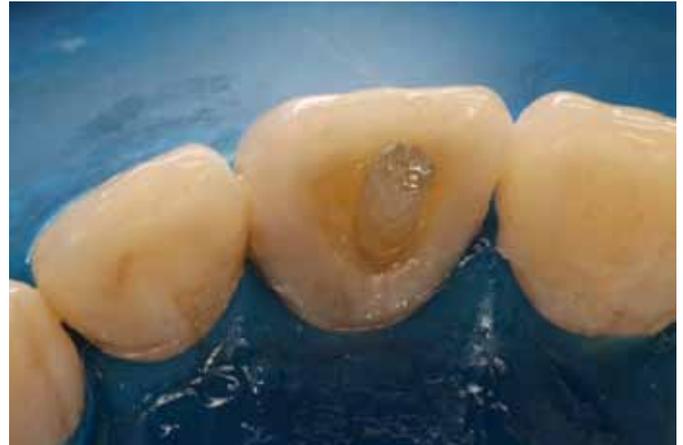
Figura 13 – Cimentação do pino de fibra de vidro.

O cimento resinoso foi dispensado na pro-porção de 1:1 sobre um bloco de espatulação e foram misturadas as duas pastas com es-pátula plástica durante 10s. Foi aplicada uma fina camada do cimento ao longo do pino e o cimento foi levado ao interior do conduto ra-dicular comum instrumento rotatório - lentulo. Em seguida, o pino foi cimentado (Figura 13), e realizou-se a limpeza do excesso de cimento e a fotoativação do mesmo por 60 segundos (Figura 14).

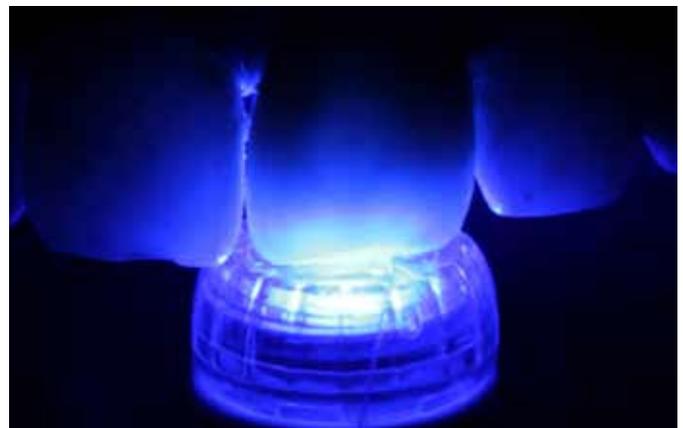
Figura 14 – Fotoativação do cimento resinoso.

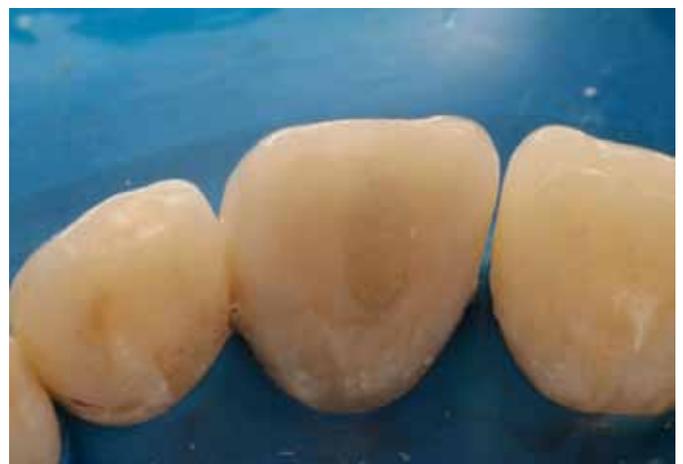
Figura 15 – Restauração final.

Cinco minutos após a fotoativação do ci-mento resinoso, cortou-se o excesso do pino de fibra de vidro e realizou-se a restauração final com uma resina composta (Figura 15).

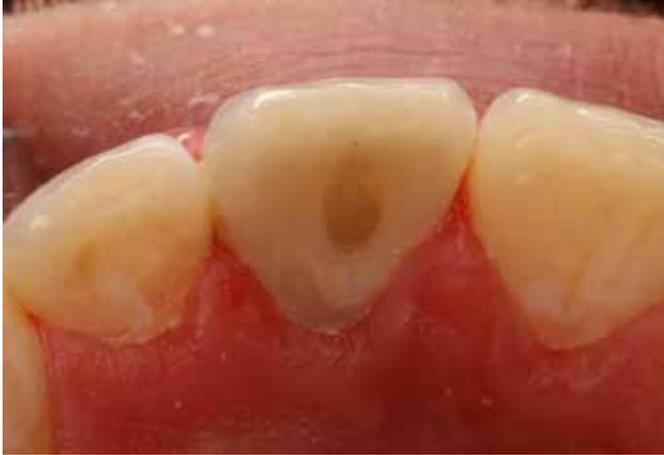
Figura 16 – Aspecto final da cimentação e restauração.

acabamento e polimento (Figura 16) e exame radiográfico para avaliar a cimentação do pino (Figura 17).

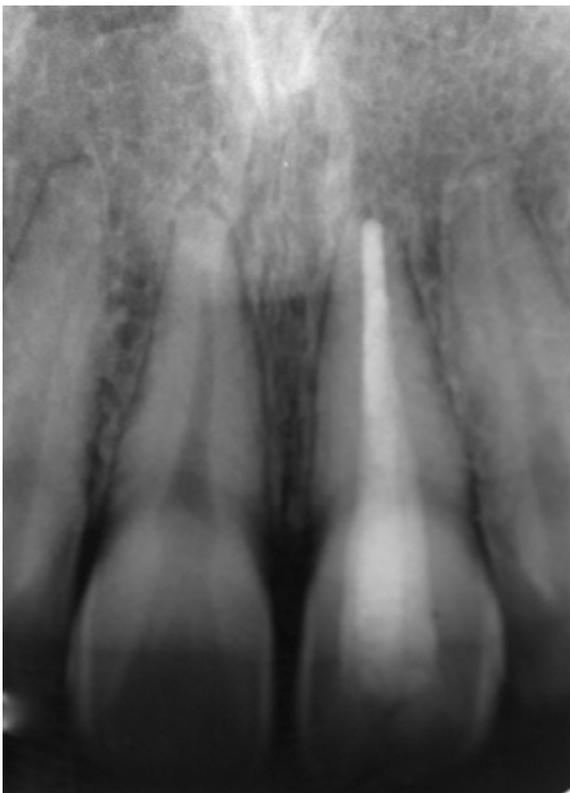
Figura 17 – Radiografia final com pino cimentado e dente restaurado.

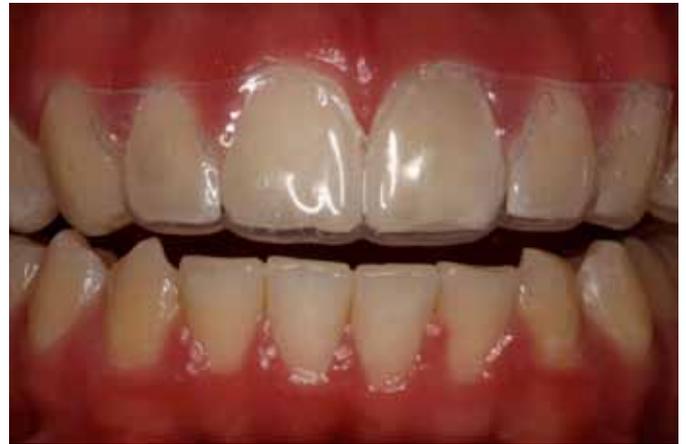
Figura 18 – Aplicação do agente clareador na placa de acetato e colocada em posição.

O clareamento dental foi realizado com a combinação das técnicas caseira, utilizando-se peróxido de carbamida 20% no período noturno (Figura 18), e de consultório, utilizando-se peróxido de hidrogênio 35% com duas aplica-

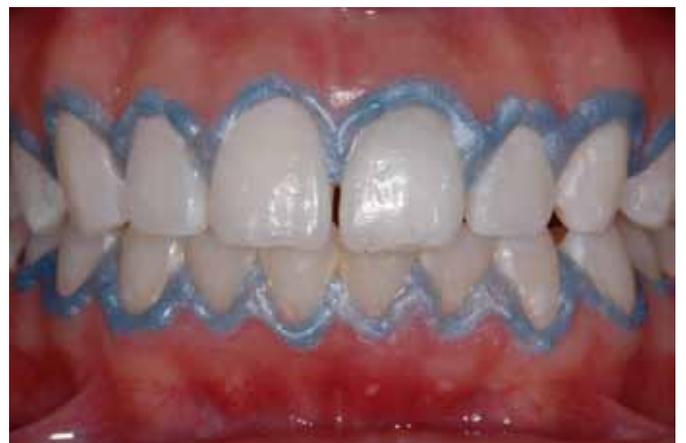
Figura 19- Isolamento com barreira.

A técnica em consultório foi realizada com o isolamento do campo operatório utilizando uma barreira protetora em 3 sessões (Figura 19). Como a região incisal respondeu rapidamente ao clareamento dental foi necessária a aplicação do gel clareador somente na região cervical do dente escurecido desvitalizado em duas sessões adicionais, totalizando 5 sessões em consultório.

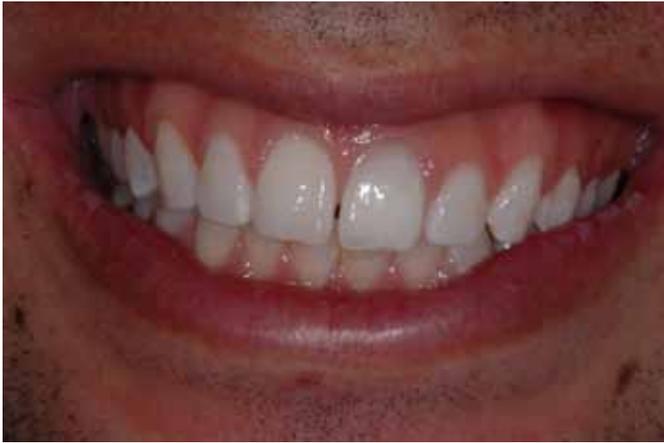
Figura 20- Resultado final.
